## Analisis Kecacatan Pada Pengecoran *Engine Pulley* Dengan Cetakan Pasir

Nur Zahra Ulva<sup>1</sup>, Muhammad Syukron<sup>2\*</sup>

<sup>1,2</sup>Teknik Metalurgi, Fakultas Teknologi Mineral, Universitas Pembangunan Nasional "Veteran"  
Yogyakarta,

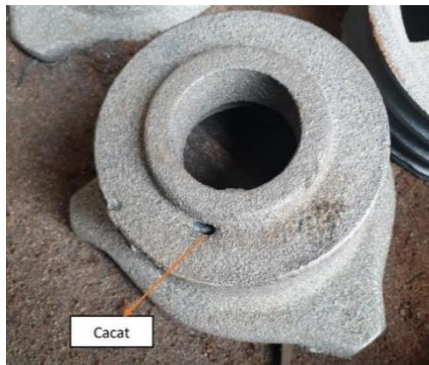
selalu ada produk yang mengalami kecacatan pada pengecoran *engine pulley* dengan cetakan pasir, seperti ditunjukkan pada Tabel 2. Jenis cacat yang terjadi adalah cacat *blowhole* (Gb. 1a) dan *misrun* (Gb.1b). Cacat jenis rongga gas (*blowhole*) lebih dominan terjadi dibandingkan cacat *misrun* dimungkinkan permeabilitas pasir cetak yang kurang sempurna karena tidak dilakukan pengendalian mutu pasir cetak secara konsisten, dan kadar air pasir tidak terjaga dengan baik sehingga terlalu tinggi. Cacat rongga udara diakibatkan oleh gas yang terperangkap pada cairan logam yang membeku pada permukaan coran, yang menghasilkan bentuk oval atau sering juga dikaitkan dengan terak atau oksida yang ikut masuk ke rongga cetakan. Sedangkan cacat *misrun* atau salah alir diakibatkan oleh logam cair yang tidak mengalir secara sempurna untuk memenuhi seluruh bagian rongga cetakan, fluiditas logam cair yang rendah, desain dan *gating system* yang kurang tepat. Dengan demikian solusi untuk mengatasi terjadinya cacat salah alir (*misrun*) adalah menyesuaikan suhu penuangan yang tepat, mengubah desain dan membuat sistem saluran (*gating system*) yang tepat.

Gambar 2. Cacat yang terjadi pada pengecoran *engine pulley*

Terdapat dua jenis cacat coran pada produk *engine pulley* yaitu rongga udara/gas (*blowhole*) dan salah alir (*misrun*). Penyebab terjadinya cacat rongga udara/gas adalah kadar air pasir terlalu tinggi, permeabilitas pasir terlalu rendah, kandungan *bentonite* terlalu tinggi, dan terlalu banyak gas yang terperangkap di dalam cetakan. Kemudian solusi cacat rongga udara/gas adalah mengurangi kadar air pasir, memperbaiki pengondisian pasir, menggunakan pasir yang kasar,

mengurangi bentonite, memperbaiki ventilasi udara agar gas tidak terperangkap dalam cetakan. Sedangkan penyebab terjadinya cacat salah alir (*misrun*) adalah kekurangan fluiditas pada logam cair, desain dan *gating system* yang kurang tepat. Kemudian solusi untuk mengatasi terjadinya cacat salah alir (*misrun*) adalah menyesuaikan suhu penuangan yang tepat, mengubah desain, mengubah sistem saluran. Data produk gagal pada proses pengecoran *engine pulley* selama masa produksi dalam rentang waktu 15 Februari – 15 Maret 2021 adalah sebanyak 12 buah, dengan masing-masing persentase produk gagal pada minggu ke-1 sebesar 0,98%, minggu ke-2 sebesar 0,53%, minggu ke-3 sebesar 1,06% dan minggu ke-4 sebesar 3,57%.
