PENGARUH DRYING ELEKTRODA LOW HYDROGEN PADA LONGITUDINAL WELD PENSTOCK MATERIAL BAJA SM 400 B TERHADAP CACAT LAS DENGAN INSPEKSI NON DESTRUCTIVE TEST METODE RADIOGRAFI

^{1,2,3}Teknik Metalurgi, Fakultas Teknologi Mineral, Universitas Pembangunan Nasional "Veteran"
Yogyakarta,

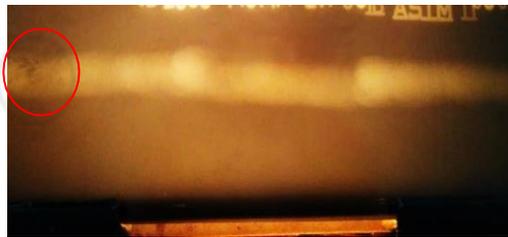
Pada pengujian radiografi yang telah dilakukan, terdapat indikasi adanya *defect* seperti yang ditunjukkan oleh Gambar 2, yaitu *porosity*. Berdasarkan API 1104, porositas didefinisikan sebagai gas yang terperangkap karena tersolidifikasinya logam las sebelum gas tersebut berhasil keluar dari permukaan *molten metal*.

Gambar 2. Indikasi Cacat pada Film Radiografi *Longitudinal Weld Joint* Nomer 3 Lokasi Film 60-END

Pada Gambar 2 terlihat adanya indikasi cacat berupa sekumpulan porositas yang berbentuk lonjong tak beraturan yang ditunjukkan oleh lingkaran berwarna merah. Indikasi cacat dapat diklasifikasikan sebagai cacat *cluster wormhole porosity* apabila memenuhi salah satu kriteria diantaranya adalah diameter dari *cluster porosity* melebihi 13 mm, panjang *cluster porosity* dalam setiap pengelasan kontinyu sepanjang 300 mm adalah melebihi 13 mm, dan diameter *individual pore* dalam suatu *cluster porosity* melebihi 2 mm. Oleh karena itu, indikasi tersebut dapat dinyatakan sebagai *defect cluster wormhole porosity* karena melebihi

Berdasarkan data hasil uji radiografi pada Gambar 2 dan 4, serta data hasil identifikasi indikasi cacat pada gambar 3 dan 5 ditemukan bahwa terdapat cacat (*defect*) pada pipa *penstock* nomor 3 saja. Hal ini, dikarenakan kondisi elektroda pengelasan pada saat digunakan dalam keadaan lembab dan sebelumnya tidak dilakukan proses *drying* pada suhu tertentu terlebih dahulu, sehingga menimbulkan cacat (*defect*) berupa porositas *cluster* pada komponennya. Padahal perlakuan elektroda setelah dan sebelum pengelasan harus diperhatikan. Selain itu, berdasarkan peninjauan langsung ke lapangan, ditemui beberapa elektroda yang digunakan tidak disimpan di tempat khusus atau bahkan dibiarkan tergeletak di luar kemasan. Padahal berdasarkan penelitian oleh Femiana G. (2007), waktu penyimpanan elektroda di udara terbuka memberikan pengaruh signifikan terhadap porositas. Menurut Irawan (2018), suhu penyimpanan yang tidak sesuai menyebabkan kandungan hidrogen dalam elektroda berubah. Kondisi ini menyebabkan *weld ability* berubah dan memungkinkan terjadinya porositas dan *hydrogen crack* (Funderburk, 1997). Adapun berdasarkan AWS (2004), bahan pelindung elektroda jenis *low hydrogen* (E7016) memiliki batas kadar maksimum kelembapan yaitu 0,6%. Elektroda jenis *low hydrogen* (E7016) setelah dibuka dari kemasan pabrik haruslah segera disimpan pada suhu 30°C - 140°C (ASME Sec. II, 2015).

Sebelum dilakukan pengelasan, elektroda yang telah berkontak dengan udara harus dimasukkan ke dalam *thermos* dengan suhu dan waktu tertentu untuk menghilangkan kelembaban pada elektroda. Selain itu, dijumpai juga elektroda yang hendak digunakan dipanaskan langsung menggunakan api atau elektroda yang sudah dipanaskan di dalam *thermos* dipanaskan kembali menggunakan api atau didekatkan ke sumber api untuk menghilangkan kelembaban. Menurut Jokosisworo (2006), elektroda haruslah terlindung dari karbon, oksigen, hidrogen, dan nitrogen. Unsur-unsur tersebut dapat dijumpai pada udara, api, dan pengotor permukaan. Adapun seperti yang dijelaskan Werkstage (2016) sebelumnya, unsur-unsur tersebut merupakan gas *developer* penyebab porositas. Sehingga dapat dikatakan cara penghilangan kelembaban elektroda dengan api langsung dapat menyebabkan porositas.
