## **Analisis Korosi pada *Filter Feed Pump* Studi Kasus pada *Wastewater Treatment Plant***

Penelitian ini membahas mengenai korosi pada *filter feed pump* yang terinstal pada *wastewater treatment plant*.

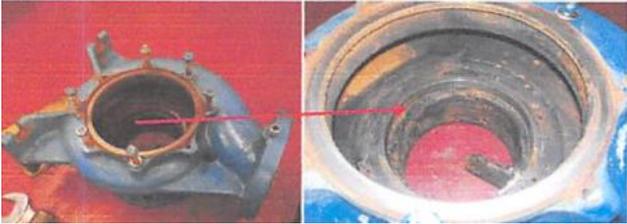
3.	Casing

Berdasarkan hasil pengamatan, terlihat bahwa terdapat komponen *casing* dan *casing cover* yang mengalami *uniform corrosion*. Hal ini disebabkan karena material *casing* dan *casing cover* terbuat dari *cast iron* sehingga sangat rentan dengan adanya korosi seragam. Reaksi redoks terjadi secara merata dan seragam pada seluruh permukaan logam.

*Crevice corrosion* terjadi pada komponen *shaft sleeve*, *casing*, *casing cover*, dan *bearing bracket lantern*. Komponen *impeller* juga memiliki potensi untuk mengalami korosi celah namun, korosi tidak terjadi. Hal ini disebabkan karena interaksi antara air dengan material *impeller* tersebut yang berjalan dalam waktu yang sangat singkat. Gesekan antara *shaft sleeve* dengan *case impeller wearing eye* akan

Berdasarkan analisis pada poin B dan data operasi *filter feed pump*, Terdapat kavitasi pada sistem pemompaan dan tekanan pada sisi *suction* pada saat beroperasi sebesar adalah 0 kg/cm<sup>2</sup>. Kavitasi memiliki energi yang besar. Jika tegangan permukaan pada *bubble* kavitasi sudah tidak mampu lagi menahan tekanan luar, maka gelembung tersebut akan pecah dan mengakibatkan terbentuknya lubang pada logam. Ciri kerusakannya adalah berbentuk lingkaran pada permukaan komponen/material. Adapun komponen

*filter feed pump* yang mengalami *cavitation corrosion* adalah *shaft sleeve*, *impeller*, *casing*, *casing cover*, dan *bearing bracket lantern*. Semua komponen kritikal yang ditinjau mengalami *cavitation corrosion*.

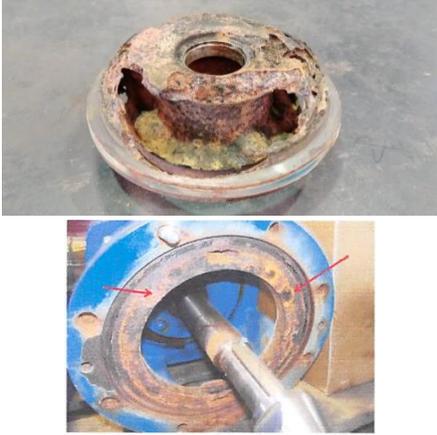
No.	Komponen	Gambar kerusakan
5.	Bearing bracket lantern

Superposisi antara tegangan dan mekanisme korosi mengakibatkan kegagalan pada komponen *casing cover* dan *bearing bracket lantern*. hal ini dapat diamati dengan melihat bentuk *crack* dan kerusakan yang terjadi pada komponen tersebut.

Komponen *casing cover* dan *bearing bracket lantern* termasuk komponen yang terbuat dari *cast iron*. Material ini sangat rentan terhadap adanya inklusi atau cacat pada logam seperti *porosity* pada saat proses *casting* dilakukan sehingga memungkinkan terjadinya *hydrogen embrittlement*. Mekanisme ini terjadi dengan masuknya hidrogen kedalam logam dan mengakibatkan tekanan gas yang besar. Dalam hal ini hidrogen berasal dari proses reduksi air dan oksigen. Ketika hal ini terjadi, maka pembebanan sedikit saja pada komponen tersebut akan mengakibatkan kegagalan. Mula-mula hidrogen masuk pada logam melalui proses pendinginan pada saat suhunya kurang lebih 300 °C. pada saat logam mendingin, hidrogen tersebut berkumpul

dan membentuk kumpulan gas pada tempat dimana *impurities* berada. Superposisi antara tekanan gas hidrogen dan beban mekanik yang diberikan mengakibatkan *stress corrosion cracking* (SCC) terjadi. Bukti bahwa komponen tersebut mengalami mekanisme tersebut adalah bentuk *crack* yang bercabang.
