## Pemantauan Kondisi Fisik Bendungan Sermo Bertipe Beton Melalui Model Tiga Dimensi Menggunakan *Unmanned Aerial Vehicle (UAV)*

### ***Monitoring Physical Condition of Sermo Concrete-Type Dam Through Three-Dimensional Modeling Using Unmanned Aerial Vehicle (UAV)***

Tiara Alda Megapratwi<sup>1\*</sup>, Maulana Yudinugroho<sup>1</sup>, dan Rofika Dyah Maharani<sup>2</sup>

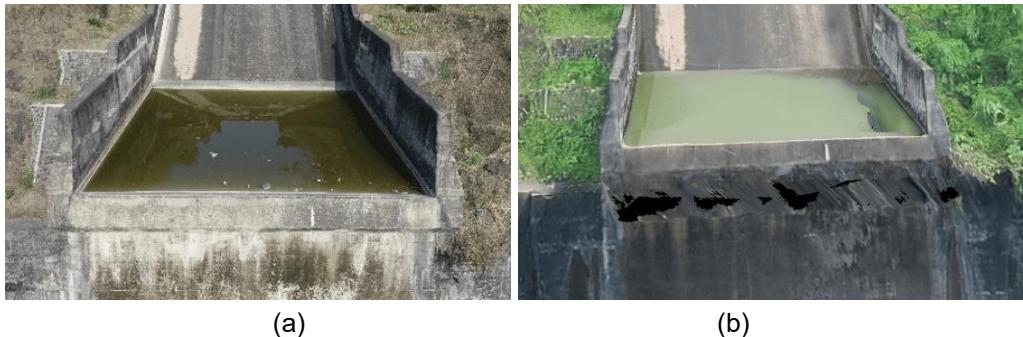
Namun demikian, pada model tiga dimensi masih terdapat objek yang berlubang atau tidak terbentuk dengan baik. Kondisi ini kemungkinan besar disebabkan oleh kurangnya cakupan foto pada area yang kurang dapat dijangkau oleh UAV saat pengambilan foto, khususnya pada bagian hilir *spillway* atau bagian kolam olak dengan perbandingan tampilan kondisi objek di lapangan.

**Gambar 7.** Perbandingan Visual Objek di Lapangan dan Model Tiga Dimensi

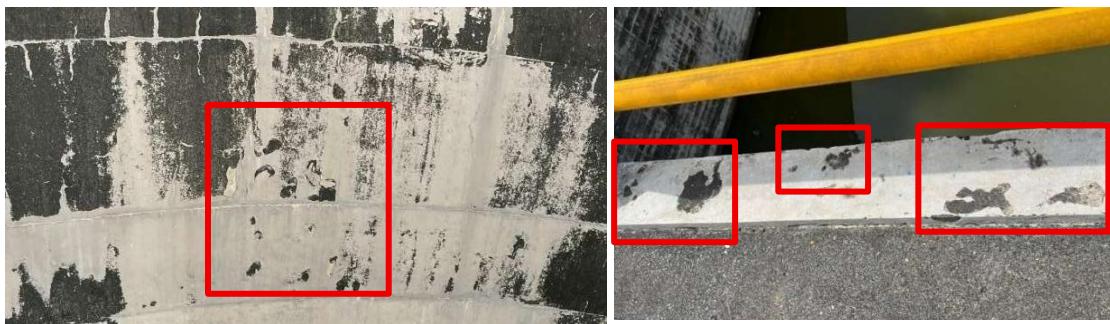
**Gambar 8.** Pengelupasan (*spalling*)

dengan dua pengelupasan yang terjadi. Kerusakan tersebut ditemukan di bagian *spillway* dan akses jalan seperti gambar berikut.

Pada kedua bagian bendungan yang teridentifikasi pengelupasan (*spalling*) yang tidak termodelkan pada model tiga dimensi dan memiliki ukuran yang kecil untuk dapat terekam oleh UAV. Meskipun sudah dilakukan pemotretan tambahan, kamera pada UAV masih tetap tidak mampu melakukan pemotretan tersebut, alhasil kerusakan yang terjadi tidak dapat termodelkan. Selain itu kondisi angin yang kencang menghambat dalam proses pemotretan yang lebih detail. Kemudian terdapat jenis kerusakan lainnya yang tidak termodelkan yaitu satu retakan. Retakan yang terjadi berada di DPT sisi selatan *spillway* yang memanjang dari bagian atas struktur secara vertikal pada dinding beton.

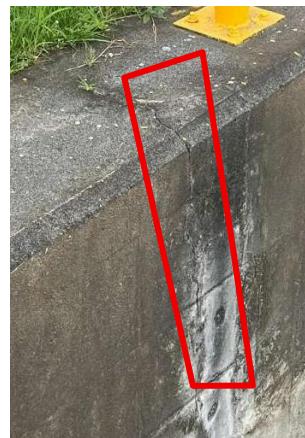
**Gambar 9.** Retakan (*Cracks*) pada DPT Sisi Selatan *Spillway*
