## Survei Terestrial untuk Investigasi Keruntuhan Bangunan Penahan Lereng Pada Jembatan Kereta Api Ciganea BH-355

### *Terrestrial Surveying for Investigation of Slope Retaining Structure Failure on Ciganea BH-355 Railway Bridge*

**Abstract:** The efforts to fulfill the safety aspects of railway infrastructure is improvement of railway tracks. Proper disaster management is important to railway track. The research location is on the Cikampek-Padalarang route, namely BH 355 KM 110+4/6. At this location, a failure occurred in one of the soldier piles and collapse of several foundations (piles) and breaking of the tie beam (capping beam). The purpose of this research is to provide a forensic study for failure and collapse based on the topographic and geomorphological aspects of the area using the Terrestrial Survey method. Terrestrial Survey related to disaster areas is an application of three main activities, input data by conducting direct aerial surveys, data processing by calculating and combining databases, and output as a map that informs the distribution of areas prone to disasters. The results of the study indicate that the morphological conditions around BH 355 Ciganea are a

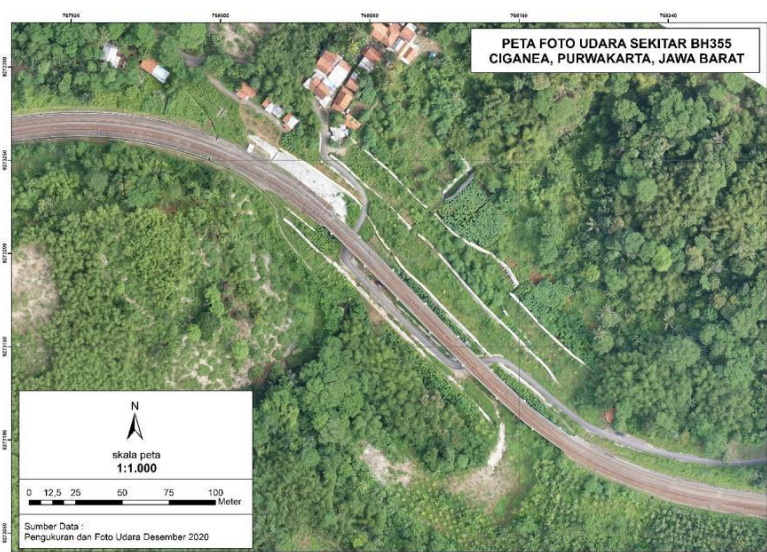
Gambar 8. Kondisi Permukaan Sekitar Lokasi BH 355 Ciganea Melalui Foto Udara Detil  
(Sumber: Dokumentasi Pribadi, 2020)

Foto udara kedua merupakan foto udara yang diambil dengan metode pengambilan *oblique* dan bertujuan merekam kondisi detail disekitar bangunan BH 355 Ciganea. Melalui foto udara detail dapat dilihat keadaan bangunan jembatan BH 355 dan keadaan bangunan penahan gerakan tanah yang dibangun di bagian utara BH 355 Ciganea.

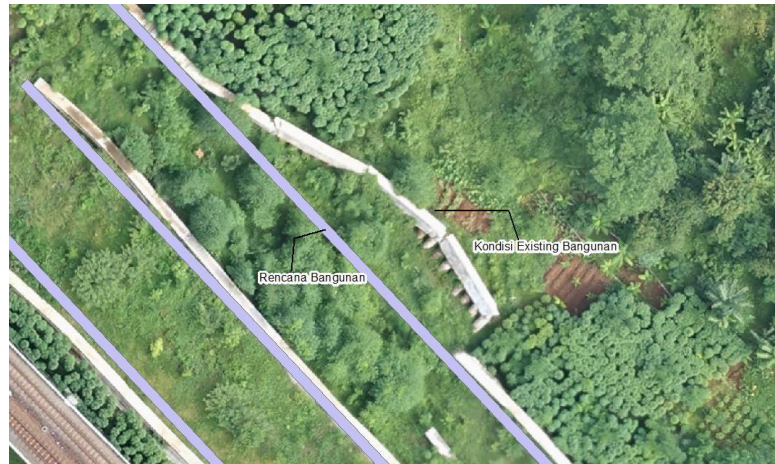
**Gambar 11.** Kondisi Eksisting Bangunan Penahan Gerakan Tanah

Kondisi eksisting konstruksi bangunan penahan gerakan tanah di lokasi BH 355 Ciganea mengalami pergeseran disalah satu titiknya. Melalui hasil foto udara, secara keseluruhan tidak ditemukan adanya bentuk longsor yang terjadi, namun pada bagian konstruksi terlihat pergeseran yang jelas. Pergeseran bangunan yang terjadi mengindikasikan bahwa telah terjadi *creep* atau gerakan masa tanah. Gerakan masa tanah mengakibatkan pergeseran konstruksi bangunan mencapai  $\pm 9\text{m}$  dari kondisi awal yang direncanakan. Pergeseran salah satu titik konstruksi yang terjadi secara berkepanjangan akan berdampak pada nilai kekuatan konstruksi lain disekitarnya.

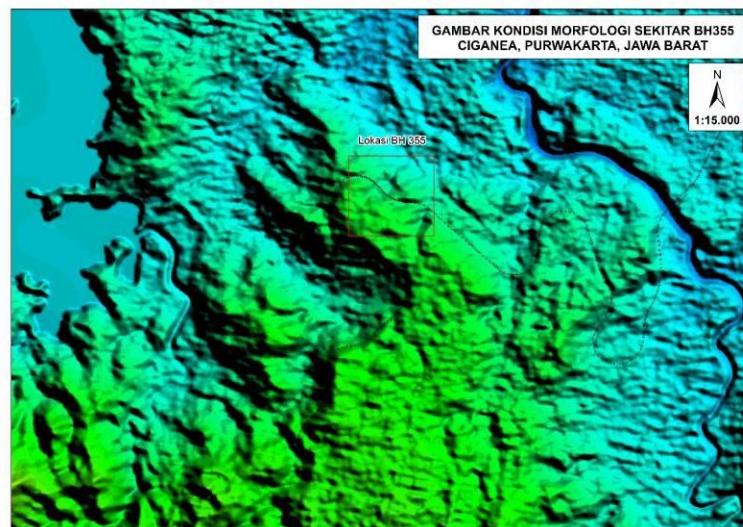
**Gambar 14.** Kondisi Morfologi Sekitar Lokasi BH 355 Ciganea

Bentuk lahan pada lokasi sekitar BH 355 Ciganea diklasifikasikan menjadi beberapa unit bentuk lahan, seperti dataran kaki vulkan, lereng atas perbukitan, lereng tengah perbukitan, lereng bawah perbukitan, dataran, dataran banjir, dan sungai. Setiap bentuk lahan memiliki karakteristik proses yang terjadi secara berbeda. Begitu pula dengan karakteristik lokasi yang berada diperbatasan bentuk lahan. Berikut ini adalah gambaran bentuk lahan di sekitar BH 355 Ciganea.

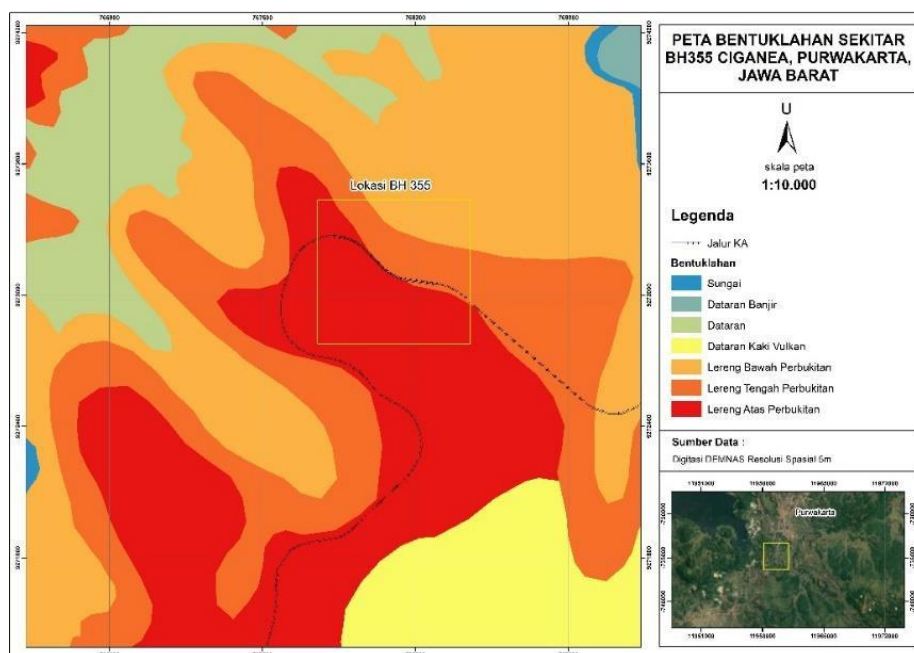
**Gambar 15.** Kondisi Bentuk lahan Sekitar Lokasi BH 355 Ciganea

Melalui gambar di atas dapat diketahui bahwa BH 355 berada di lokasi perbatasan antara bentuk lahan lereng atas dan lereng tengah perbukitan. Melalui peta yang merepresentasikan kerapatan kontur juga menggambarkan kondisi BH 355 yang berada diantara perbedaan kerapatan kontur dari yang tinggi menuju kerapatan kontur sedang. Hal ini berarti BH 355 secara detil berada dikondisi transisi bentuk lahan yang memiliki potensi gerakan permukaan lebih dinamis. Keadaan transisi bentuk lahan atau transisi kelerengan dikenal dengan kondisi *break of slope* (perubahan sudut kemiringan permukaan tanah secara drastis).

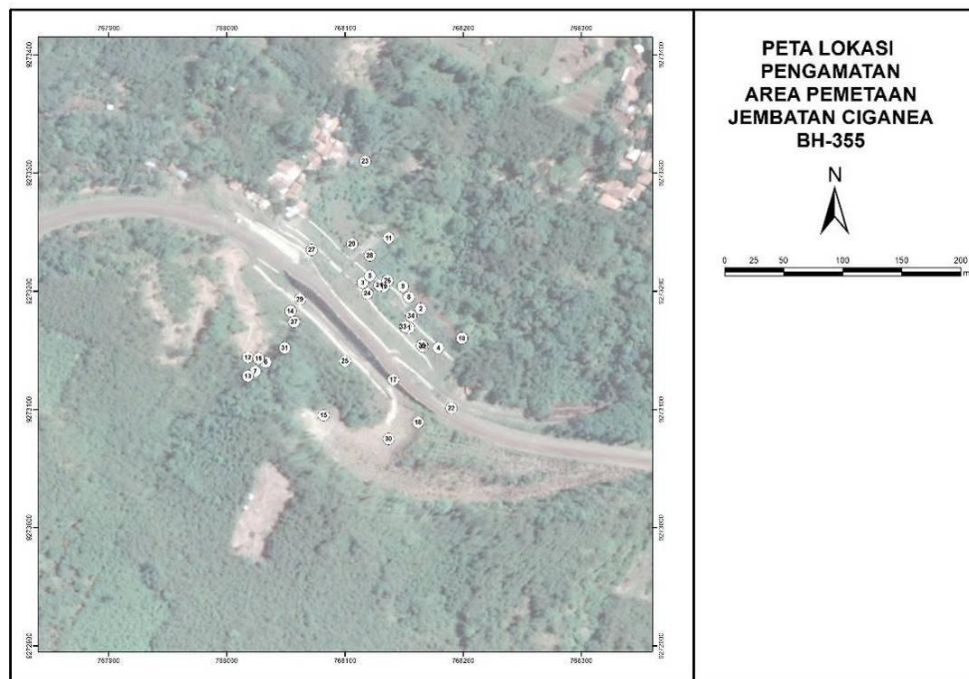
Gambar 16. Peta lokasi titik pengamatan dan analisa kualitatif geologi  
(Sumber: Dokumentasi Pribadi, 2020)
