**KAJIAN MANAJEMEN RISIKO PADA PENGANGKUTAN MATERIAL ORE DAN WASTE DI PT SAMUDERA MULIA ABADI JOB SITE PT J RESOURCES BOLAANG MONGONDOW, SULAWESI UTARA**

Naufal Nida S. R., Wawong Dwi Ratminah, Dyah Probowati, Winda

<sup>1</sup>UPN “Veteran” Yogyakarta

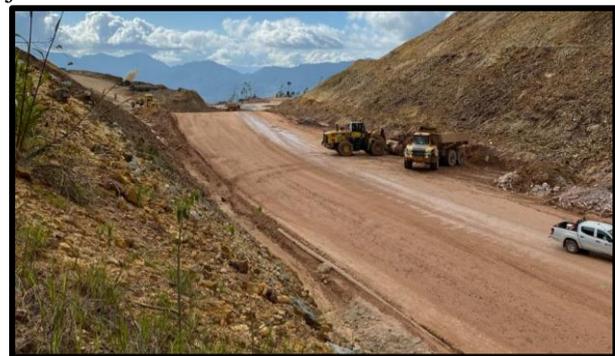
Gambar 2. Kondisi Jalan Tanpa *Grade*

Berdasarkan hasil pengamatan, jalan angkut yang menghubungkan *pit Mainridge* menuju *waste dump* dan *heap leach pad Magazine* tidak terlihat kemiringan melintang secara jelas.

Dari hasil observasi di lapangan, tidak terlihat terbentuknya cross slope. Sehingga perusahaan sebaiknya melakukan perbaikan jalan dengan membentuk cross slope sebesar 2%. Adapun rekomendasi segmen jalan yang perlu dilakukan perbaikan cross slope yaitu pada 15 segmen lurus sepanjang jalan angkut dari pit Mainridge menuju waste dump dan heap leach pad Magazine.

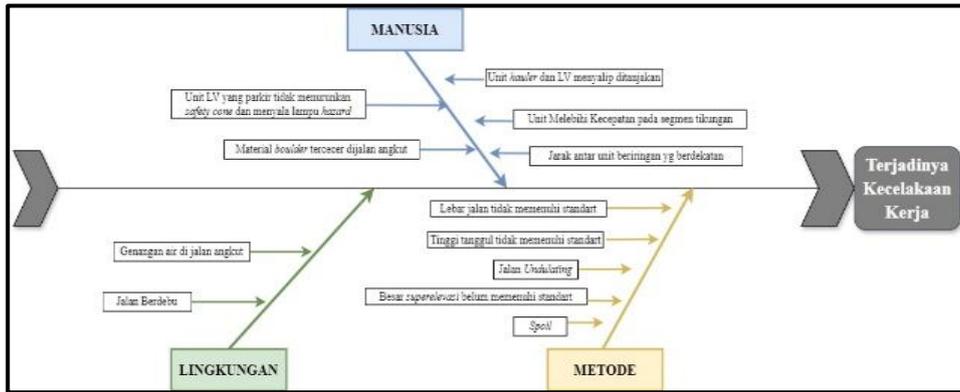
Dari hasil analisis potensi bahaya berdasarkan diagram fishbone dengan masalah kecelakaan kerja sebagai kepala ikan didapatkan elemen tulang utama meliputi faktor manusia, faktor lingkungan, dan faktor metode. Dari setiap faktor memiliki cabang – cabang spesifik berupa potensi bahaya yang berkontribusi sebagai penyebab utama kecelakaan kerja terjadi yang merupakan struktur dari tulang kecil. Berdasarkan faktornya terdapat 5 potensi bahaya yang disebabkan oleh faktor manusia, 2 potensi bahaya yang disebabkan oleh lingkungan, dan 5 potensi bahaya yang disebabkan oleh faktor metode.
