Rancangan Ulang Lereng *Low Wall* Berdasarkan Analisis Balik Pada *Pit 1* di PT Banjar Bumi Persada, Banjar, Kalimantan Selatan

Redesign Of The Low Wall Slope Based On Back Analysis At Pit 1, PT Banjar Bumi Persada, Banjar, South Kalimantan

Misba Gosin^{1*}, Bagus Wiyono¹, Barlian Dwinagara¹, Shenny Linggasari¹, Indun Titisariwati¹

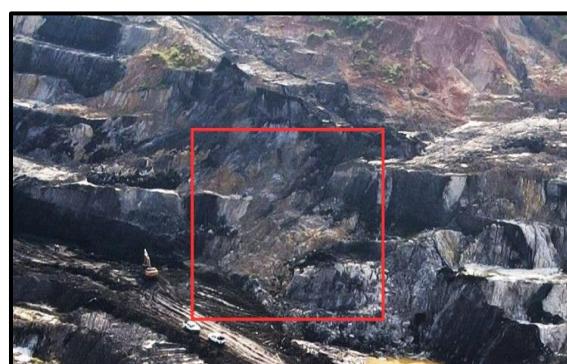
Gambar 4. Kondisi Lereng Longsor

Kejadian longsor yang terjadi di *low wall* tengah pada bulan Desember 2023 terjadi pada material *claystone* dan *sandstone*. *Claystone* dan *sandstone* tersebut tersingkap setelah penambangan *coal seam* 40 dan 41. Hal tersebut menjadi fokus penelitian dalam melakukan pengkajian ulang terkait parameter baru berupa nilai kohesi (*c*), sudut gesek dalam (*φ*) dan modulus young (*E*). Berdasarkan material dan penyebab kejadian longsor pada *low wall* tengah, maka perlu dilakukan perbaikan lereng agar longsor serupa dapat dihindari. Analisis balik difokuskan pada material *claystone* dan *sandstone* yang mengalami deformasi. Pada penelitian ini diasumsikan bahwa lereng diuji dalam kondisi MAT jenuh karena berdasarkan data curah hujan pada bulan Desember curah hujan dalam kategori tinggi yaitu sebesar 343,86 mm. Mekanisme longsor yang terjadi pada *low wall* tengah akan dibahas menjadi dua poin yaitu struktur massa batuan dan pengaruh faktor eksternal terkait kejadian longsor di *low wall* tengah. Berikut merupakan penjabaran dari mekanisme longsor yang terjadi:

Berdasarkan dari mekanisme penjabaran tersebut, kejadian longsor pada *low wall* tengah terjadi pada material yang dapat dikategorikan ke dalam *weak rock* yaitu material yang memiliki kekuatan yang rendah, mudah menyerap air dan rentan terhadap pelapukan. Selain itu waktu kejadian longsor yang berada pada musim hujan dengan curah hujan yang tinggi berpengaruh terhadap aliran air permukaan yang melewati *face* lereng sehingga menyebabkan kerusakan pada struktur batuan dan berpengaruh terhadap kejadian longsor. Kejadian longsor yang terjadi di *low wall* tengah dapat diasumsikan ke dalam jenis longsor busur.

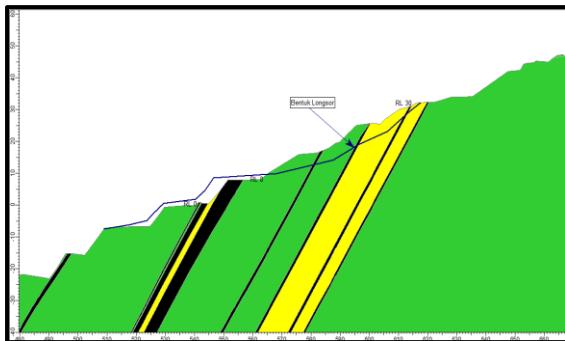
Lereng yang longsor akan mengalami deformasi material dan terjadi perubahan terhadap geometri lereng awal sebelum longsor. Material yang mengalami longsor pada *low wall* tengah *Pit 1* merupakan material batu lempung dan batupasir. Longsor terjadi pada elevasi 29 mdpl sampai elevasi 6 mdpl dengan ketinggian longsor 23 m. Kondisi lereng yang mengalami longsor dapat dilihat pada Gambar 4 dan penampang lereng setelah longsor dapat dilihat pada Gambar 5.

Gambar 5. Penampang Lereng Longsor

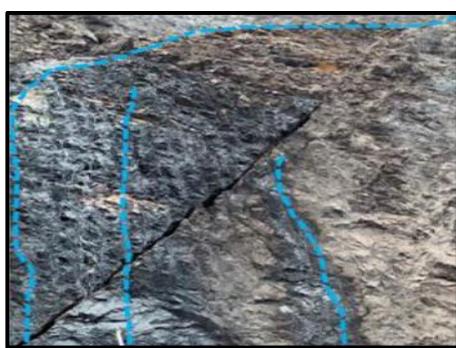
Pada lokasi penelitian tidak terdapat titik pengukuran muka air tanah (MAT) sehingga kondisi MAT pada lereng tidak dapat diketahui secara aktual. Namun pada perhitungan Faktor Keamanan digunakan asumsi kondisi MAT Jenuh dengan asumsi berdasarkan data curah hujan pada bulan Desember 2023, curah hujan yang terjadi yaitu sebesar 343,86 mm/bulan dengan kategori hujan tinggi. Selain itu juga didasarkan pada pengamatan di lapangan ditemukan rembesan pada elevasi 41 mdpl Gambar 6 menunjukkan rembesan dengan kondisi mengalir.

Gambar 6. Rembesan pada RL 41

1. Melakukan pembaruan data sifat fisik dan mekanik dengan melakukan pengujian sampel di laboratorium.
 2. Melakukan pemantauan MAT agar kondisi aktual MAT dapat diketahui sehingga analisis kestabilan lereng dapat menunjukkan kondisi aktual.

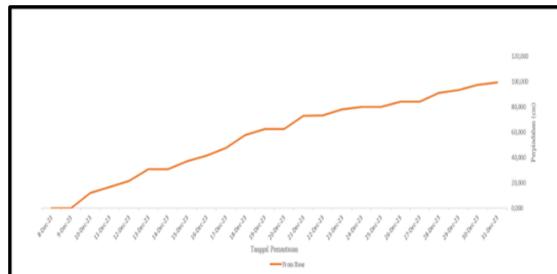
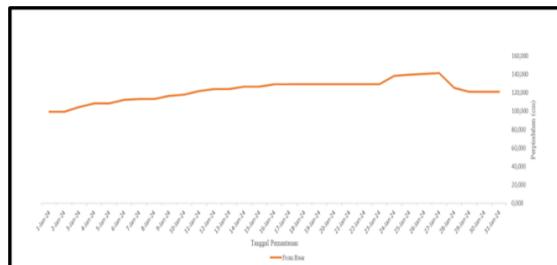
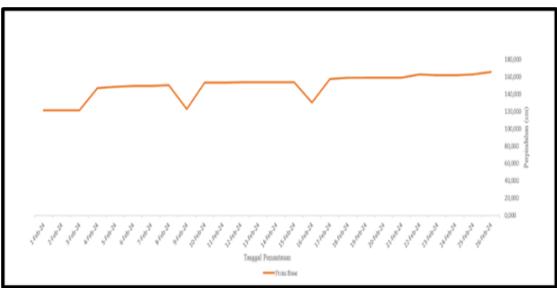
Pemantauan lereng dilakukan dengan menggunakan data pergerakan lereng yang diperoleh dari data pemantauan patok monitoring M2 yang terletak pada elevasi 29 mdpl yang telah terpasang di muka lereng lokasi yang mengalami longsor. Pemilihan kondisi perpindahan didasarkan pada saat lereng mengalami longsor yaitu pada bulan Desember 2023 sampai dilakukan penelitian pada bulan Februari 2024. Pada bulan Desember 2023 terjadi perpindahan sebesar 99,39 cm dengan rata-rata perpindahan per hari yaitu 4,14 cm. Pada bulan Januari 2024 terjadi perpindahan sebesar 21,67 cm dengan rata-rata perpindahan per hari yaitu 0,69 cm. Pada bulan Februari 2024 terjadi perpindahan sebesar 44,6 cm dengan rata-rata perpindahan per hari yaitu 1,61 cm. Perpindahan total yang didapatkan dari pemantauan lereng dari bulan Desember 2023 – Februari 2024 yaitu sebesar 165,6 cm. Grafik pemantauan lereng dapat dilihat pada Gambar 7-9.

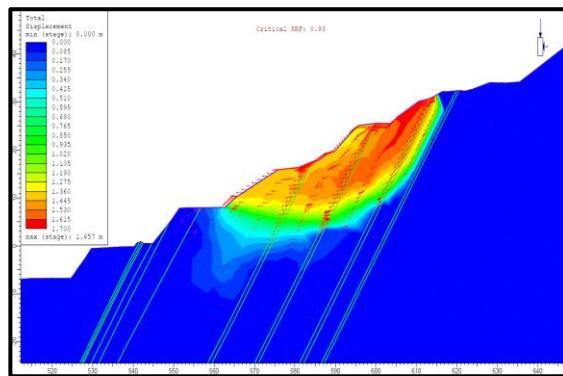
Pada analisis balik simulasi dilakukan hingga model mengalami *displacement* mendekati dengan *displacement* pada data monitoring yaitu sebesar 165,6 cm. Hasil simulasi analisis balik dengan beban statis didapatkan nilai SRF 0,93 (Gambar 10) dengan *displacement* horizontal, vertikal dan total secara beruntun adalah 13 cm; 22 cm; dan 165,7 cm. Regangan yang terjadi saat simulasi statis sebesar 1,65%.

Gambar 10. Simulasi analisis balik

Setelah dilakukan analisis balik (Gambar 10) diperoleh *material properties* hasil analisis balik pada *low wall* tengah dengan parameter baru nilai kohesi (c), sudut gesek dalam (ϕ) dan modulus young (E) pada material *claystone* dan *sandstone* dan *coal* yang mengalami longsor (Tabel 7) dan didapatkan nilai SRF 0,93. Hasil nilai penurunan material pada analisis balik akan diterapkan sebagai *input material properties* baru pada batuan yang mengalami deformasi dan dilakukan analisis kestabilan lereng.

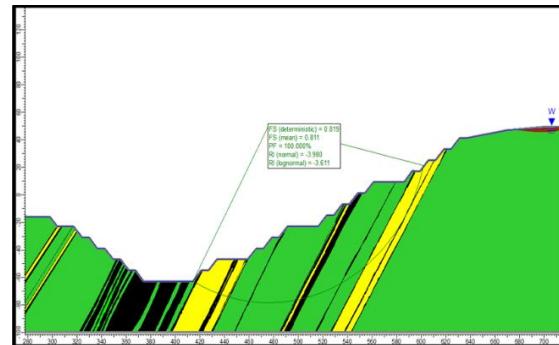
memenuhi kriteria dapat diterima karena didapatkan nilai FK 0,819 dan PoF 100% (Gambar 11). Oleh sebab itu perlu dilakukan rancangan ulang desain pada *low wall* untuk mendapatkan desain yang aman.

Gambar 11. Analisis desain lereng awal

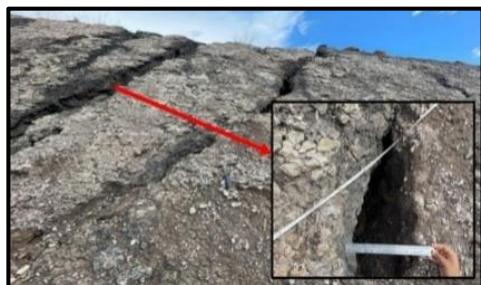
Bidang discontinue yang membentuk struktur massa batuan di lokasi penelitian berupa kekar, lipatan, dan bidang perlapisan. Pada lokasi penelitian endapan batubara dan *overburden* berupa struktur sedimen dengan perlapisan yang tebal. Struktur tersebut juga dapat berpotensi adanya bidang perlapisan batuan yang menyebabkan rentan terjadinya longsor, namun juga perlu ditinjau dari kekuatan massa batuan. Pada kondisi aktual lereng terdapat crack (Gambar 12) dengan kondisi terisi air dengan lebar bukaan 25 cm yang dapat berpotensi menyebabkan penurunan dari kekuatan massa batuan.

Gambar 12. Crack pada *face* lereng

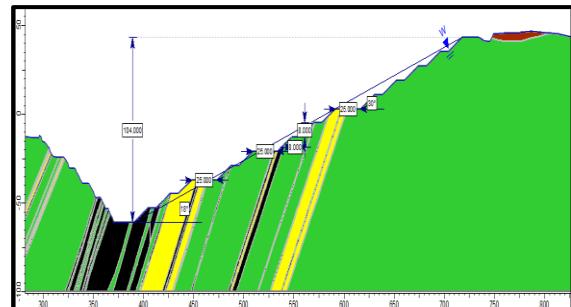
Gambar 17. Usulan redesign lereng

Berdasarkan Gambar 14-16 diperoleh geometri lereng dengan sudut lereng tunggal sebesar 30° , sudut lereng keseluruhan 18° dengan tinggi lereng keseluruhan 104 m dan kondisi muka air tanah jenuh diperoleh FK 1,306 dan nilai PoF sebesar 0%. Hal tersebut sesuai dengan kriteria penerimaan lereng yang dinyatakan aman dengan tingkat risiko tinggi apabila nilai FK $\geq 1,3$ dan PoF $\leq 5\%$. Usulan geometri desain lereng low wall dapat dilihat pada Gambar 17.
