Arahan Pengelolaan Lahan berdasarkan Tingkat Keberhasilan Reklamasi *Site Gee-Front* Reklamasi Tahun 2021 PT Antam Tbk UBPN Maluku Utara

Mela Ayu Aridilawati^{1,a)} dan Herwin Lukito²⁾

^{1, 2)}Program Studi Teknik Lingkungan, UPN “Veteran” Yogyakarta

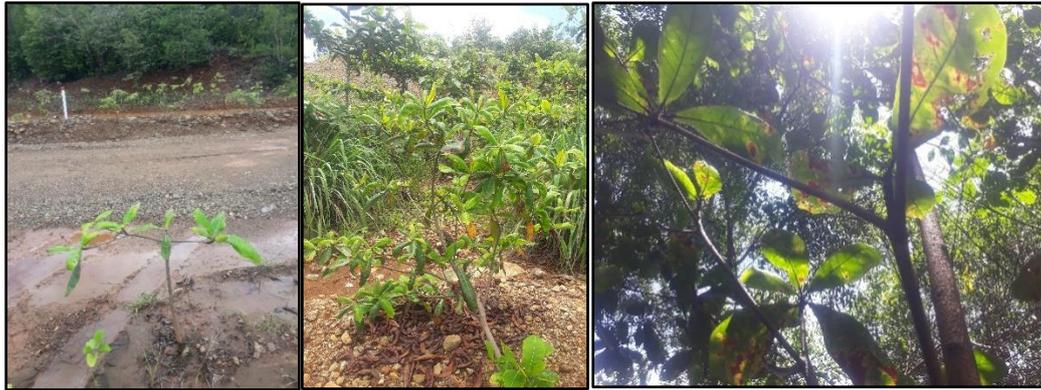
Luas area yang dilakukan penanaman direncanakan sebesar 9,13 ha namun realisasinya hanya sekitar 8 ha dengan pertumbuhan yang berbeda-beda antara tanaman pioneer, lokal dan tanaman penutup. Tanaman pioneer yang digunakan oleh PT Antam Tbk UBPN Maluku Utara adalah sengon, sedangkan tanaman lokal yang digunakan adalah Ketapang dan tanaman penutup yang sering yang digunakan pada beberapa front reklamasi adalah akar wangi. Skor yang didapat pada parameter revegetasi ini tidak 100% dikarenakan ditemukan beberapa tanaman yang mati, tidak sehat dan tumbuh tidak normal sehingga mengurangi skor yang didapat. Pertumbuhan tanaman pada area reklamasi dinilai kurang baik dikarenakan penanaman dilakukan dengan *top soil* yang terbatas dan ketidakmerataan ketebalan *top soil*. Kandungan pada tanah reklamasi sendiri memiliki nilai yang cukup baik, sehingga bukan menjadi pengaruh dalam pertumbuhan tanaman, namun kondisi sekitar dari tanaman yang kurang baik, seperti ditanam pada lahan yang memiliki genangan air saat hujan serta intensitas hujan yang cukup tinggi.

Gambar 3. a) Tanaman Kerdil; b) Tanaman Bengkok; c) Tanaman Terserang Hama
Sumber : Survei Lapangan (2023)

Penanaman vegetative didasarkan pada hasil *skoring* yang mendapat nilai cukup rendah pada pertumbuhan tanaman cepat tumbuh, lokal, tanaman penutup serta kejadian erosi pada lahan reklamasi. Teknik perlindungan lereng dan pengendalian erosi yang dapat diintegrasikan dalam perlindungan lahan berlereng adalah proteksi vegetative (Indina & Setiadi, 2011). Metode templok *seedcookies* adalah teknik yang berfungsi untuk menangani penanaman pada lahan berlereng yang kurang berhasil seperti pada *front* Mirco dan Ison. *Seedcookies* mampu meningkatkan daya tumbuh tanaman, terutama pada lahan kritis dan marginal. Metode ini adalah dengan mencampurkan benih tanaman dengan pupuk, air dan perekat kemudian dibentuk bola dan ditemplokan pada area penanaman. Neli, 2023, menyebutkan dalam penelitiannya bahwa bahan media tanam yang digunakan berupa 6 kg media *seedcookies*, 20 gram perekat yang mana menggunakan perekat dengan merk *stiQfier*, serta 8 liter air yang dicampur hingga kalis kemudian dibentuk menjadi bola-bola, setiap bola adonan tersebut dapat diisi dengan 3 benih pohon yang akan ditaman (Rohmah, 2023). Metode ini mampu bertahan dari air limpasan hujan dan juga cuaca ekstrim. Perawatannya pun mudah hanya perlu menyiramkan air apabila dalam 1-2 hari tidak terjadi hujan, dan apabila hujan maka tidak perlu dilakukan penyiraman secara manual.

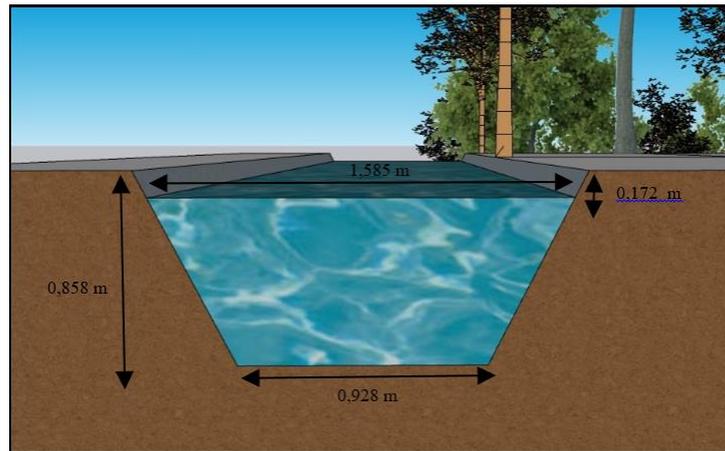
Berdasarkan hasil skoring, keenam parameter diatas memiliki skoring yang rendah dan membutuhkan perhatian lebih banyak. Saluran drainase yang sudah ada di lapangan memiliki dimensi ukuran yang kurang efektif dalam mengalirkan air limpasan sehingga masih terdapat genangan air pada lantai bench, selain itu pertumbuhan tanaman reklamasi yang kurang maksimal dan belum memenuhi standar keberhasilan minimum pertumbuhan tanaman sebesar 80% hal tersebut dikarenakan terdapat faktor eksternal yang dapat mempengaruhi keberhasilan dari pertumbuhan tanaman tersebut seperti intensitas cahaya matahari, suhu dan kelembaban dikarenakan unsur kimia tanah menunjukkan hasil yang baik. selain itu, penyulaman tidak dilakukan pada tumbuhan yang mati sehingga terdapat kekosongan pada beberapa titik di lahan reklamasi.

Gambar 4. Rancangan Pembuatan Saluran Drainase

Arahan rekayasa pendekatan teknologi dengan pendekatan teknologi dapat dilakukan dengan rekayasa teknis berdasarkan dengan tingkat keberhasilan reklamasi. Rekayasa teknis yaitu berupa saluran pembuangan air sesuai dengan peraturan Permenhut RI Nomor P.4/Menhut-II/2011 tentang pedoman Reklamasi Hutan. Saluran pembuangan air yang direncanakan berbentuk trapesium hal ini dikarenakan lebih mudah dalam pembuatann saluran, dapat mengalirkan debit yang lebih besar, dinding salurannya tidak mudah longsor dan mudah dilakukan perawatan (Pirmani *et al.*, 2021).
