Pengembangan Wisata Embung Berbasis Mitigasi Bencana pada Embung Setumpeng Desa Gentungan, Mojogedang, Karanganyar

Abstrak – Embung Setumpeng di Desa Gentungan, Kecamatan Mojogedang, Kabupaten Karanganyar, adalah salah satu embung yang dulu dikembangkan sebagai destinasi wisata. Namun, Pandemi Covid-19 membuat aktivitas wisata di kawasan ini berhenti total dan kondisi embung menjadi tidak terawat. Pemerintah Desa Gentungan berencana akan mengaktifkan kembali fungsi Embung Setumpeng sebagai objek wisata. Namun, potensi bencana yang mengintai menuntut pengembangan wisata yang berbasis mitigasi bencana. Penelitian ini bertujuan untuk menyusun peta zona bahaya untuk mendukung pengembangan wisata Embung Setumpeng yang berkelanjutan demi tercapainya *Sustainable Development Goals* (SDG) 11 tentang kota dan permukiman berkelanjutan serta SDG 13 tentang penanganan perubahan iklim. Metode yang digunakan adalah survei langsung di lapangan untuk melakukan identifikasi potensi bahaya di kawasan embung dan wawancara untuk mengumpulkan informasi mengenai sejarah pengembangan embung. Survei lapangan dan analisis bencana menghasilkan 3 zona bahaya berdasarkan potensi bencana kegagalan embung dan

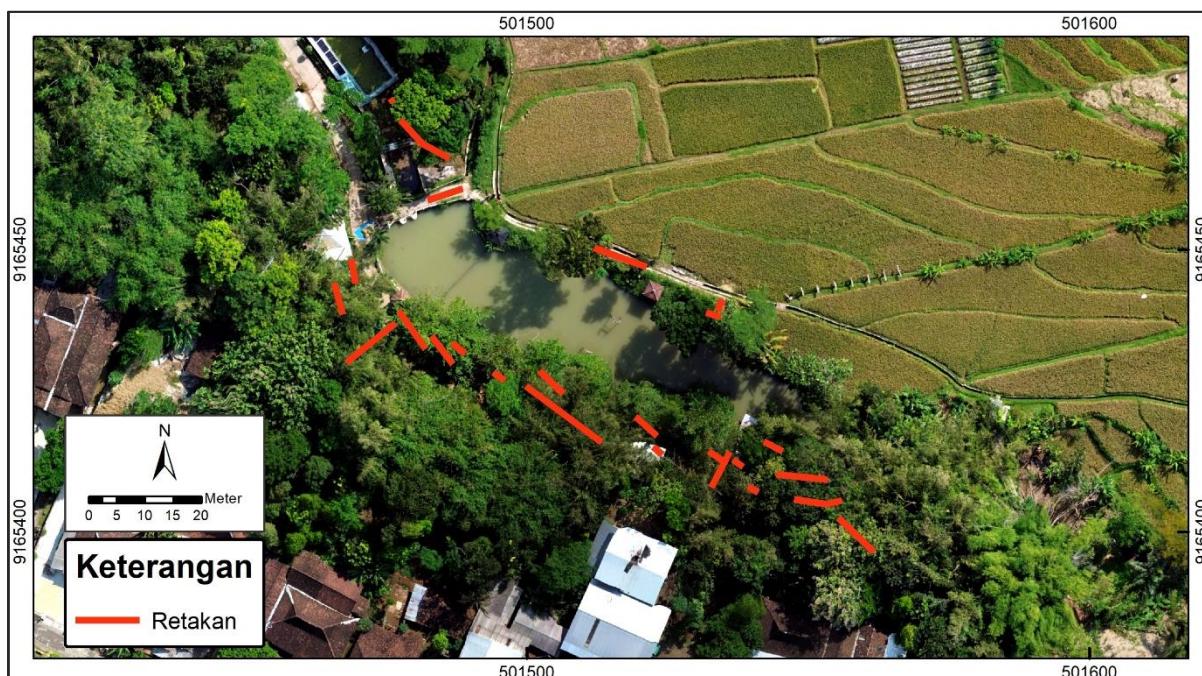
Faktor pertama dan yang paling sering ditemui di lokasi adalah keberadaan rekahan atau retakan. Rekahan dan retakan tidak hanya diidentifikasi pada bangunan embung, tapi juga di area sekitar (Gambar 2). Sebagian besar rekahan terdapat di sisi selatan Embung Setumpeng. Rekahan paling pendek memiliki panjang 1,2 meter dan rekahan paling panjang adalah 27 meter. Hampir semua rekahan memiliki arah relatif barat laut tenggara. Dengan tanah penyusun berupa pasir pada lokasi, air hujan relatif mudah menginfiltasi ke dalam tanah. Air hujan yang menginfiltasi melalui rekahan yang tersebar akan meningkatkan potensi terjadinya longsor dikarenakan air mengurangi gaya kohesi material (Guzzetti et al., 2008). Bahkan telah ditemukan beberapa longsor yang menghancurkan bangunan pada lokasi penelitian. Gambar 3A menunjukkan longsor yang terjadi pada fondasi tempat ibadah dan Gambar 3B menunjukkan pergerakan tanah yang meruntuhkan tembok bangunan pada lokasi.

Gambar 2. Plot Rekahan/Retakan pada Lokasi Penelitian

Penyebab rekahan yang ditemukan di lapangan diperkirakan karena adanya perubahan tata guna lahan dan juga penambahan beban. Menurut wawancara dengan pemerintah desa, sebelum menjadi embung, dulu lokasi hanyalah berupa sungai dan hutan. Hal ini juga didukung oleh citra satelit Google Earth bulan Mei tahun 2018 (Gambar 4) (Google Earth, 2018). Setelah berubah menjadi embung, tata guna lahan yang sebelumnya hutan berubah menjadi area wisata.

Perubahan tata guna lahan membawa dampak buruk pada kestabilan lereng di lokasi. Ketika lereng atau tebing di sekitar embung tererosi, tanah yang menjadi struktur penahan lereng alami mengalami penurunan kekuatan (Edil, 2010). Karena hal ini, tanah di atas lereng pun bergerak dan menghasilkan rekahan. Kondisi diperparah dengan meningkatnya jumlah bangunan di atas lereng, menyebabkan penambahan beban yang ditopang oleh tanah. Jika tidak ditangani, air hujan dapat menginfiltasi ke dalam rekahan dan menyebabkan longsor (Li et al., 2022). Longsor sebagai bencana primer dapat membahayakan warga. Selain bahaya primer, longsor juga memiliki bahaya sekunder karena lokasinya yang berada dekat dengan embung. Ketika terjadi longsor, material akan masuk ke embung dan menyebabkan peningkatan ketinggian air secara mendadak. Perubahan ketinggian air yang mendadak tersebut dapat meningkatkan potensi kegagalan embung (Chen et al., 2023; Zhang et al., 2009).

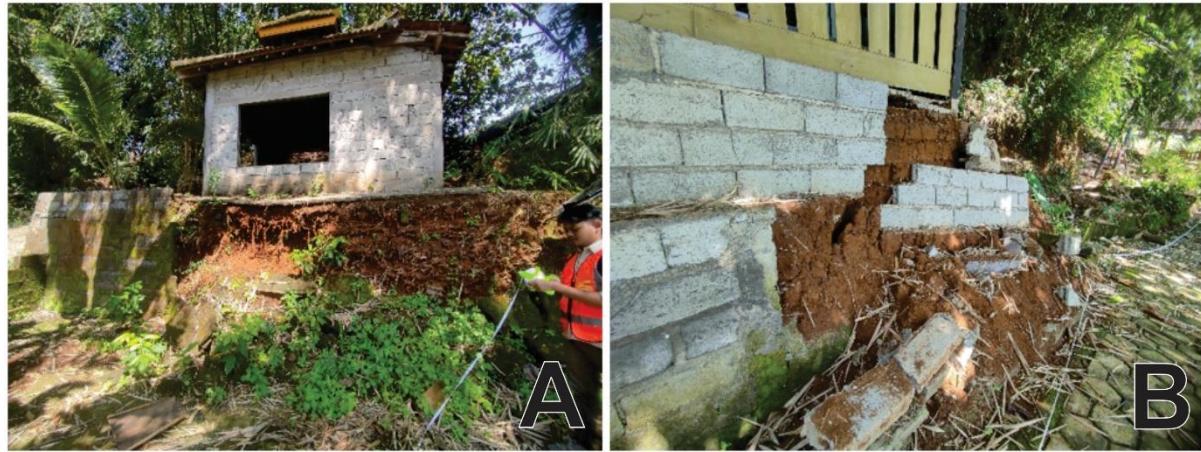
Gambar 3. (A) Longsor pada Fondasi Tempat Ibadah, (B) Longsor pada Fasilitas Wisata

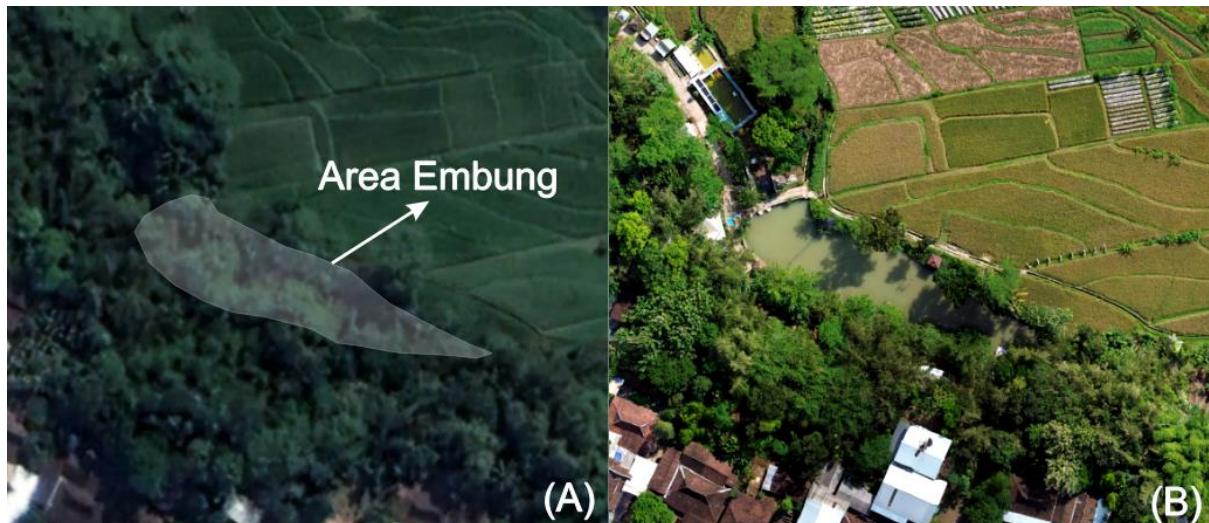
Gambar 4. (A) Kondisi Tata Guna Lahan Sebagai Hutan Sebelum Dibangun Embung (Google Earth, 2018). Area putih menunjukkan lokasi yang kini menjadi embung. (B) Kondisi Tata Guna Lahan Saat ini (Data Primer)

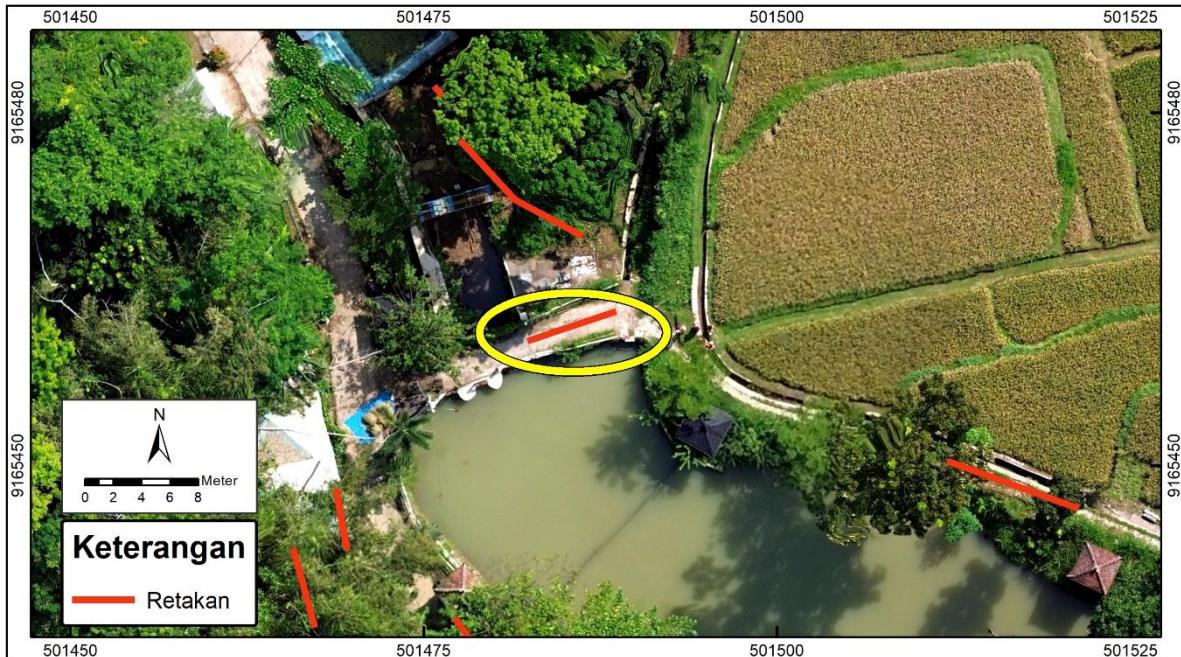
Bangunan yang menjadi objek survei utama adalah bangunan embung dan kolam renang pada kawasan wisata. Pada bangunan embung, ditemukan retakan pada jalan di bagian atas embung sepanjang 9,45 meter (Gambar 5).

Gambar 5. Lokasi Retakan pada Jalan di Atas Embung

Berdasarkan wawancara dengan pemerintah desa, pihak kontraktor tidak memberi dokumentasi teknis pembangunan embung sehingga tidak diketahui spesifikasi atau kapasitas embung yang dibangun. Hal ini membuat analisis pada bangunan embung relatif terbatas. Jika retakan yang terjadi di atas bangunan embung hanyalah pada lapisan jalan, maka potensi bencana kegagalan embung masih relatif minim. Namun jika yang retak adalah tubuh embung itu sendiri, maka potensi bencana kegagalan embung menjadi sangat tinggi. Selain kegagalan struktur, kemungkinan lain yang menimbulkan retakan di atas embung adalah karena embung juga menjadi jalur sepeda motor bagi petani. Terdapat kemungkinan embung tidak dibangun untuk menahan beban sepeda motor yang lewat.

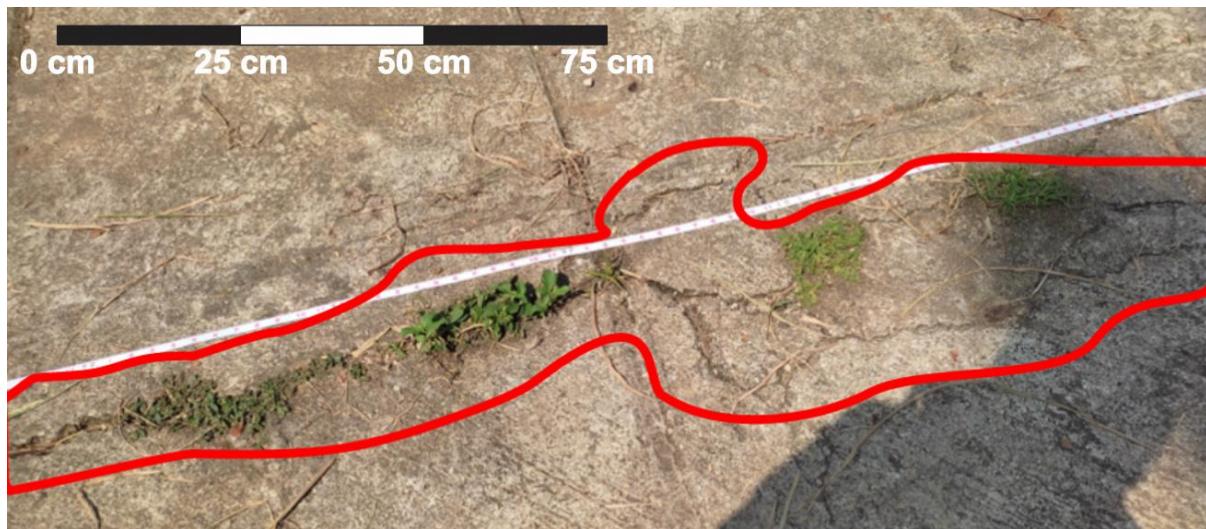
Retakan pada jalan memiliki lebar bervariasi mulai dari beberapa mm hingga 3 cm. Tumbuhan paku-pakuan dan rumput telah tumbuh pada retakan dengan lebar lebih dari 1 cm (Gambar 6).

Gambar 6. Retakan di Jalan di Atas Embung yang Telah Ditumbuhi Tanaman

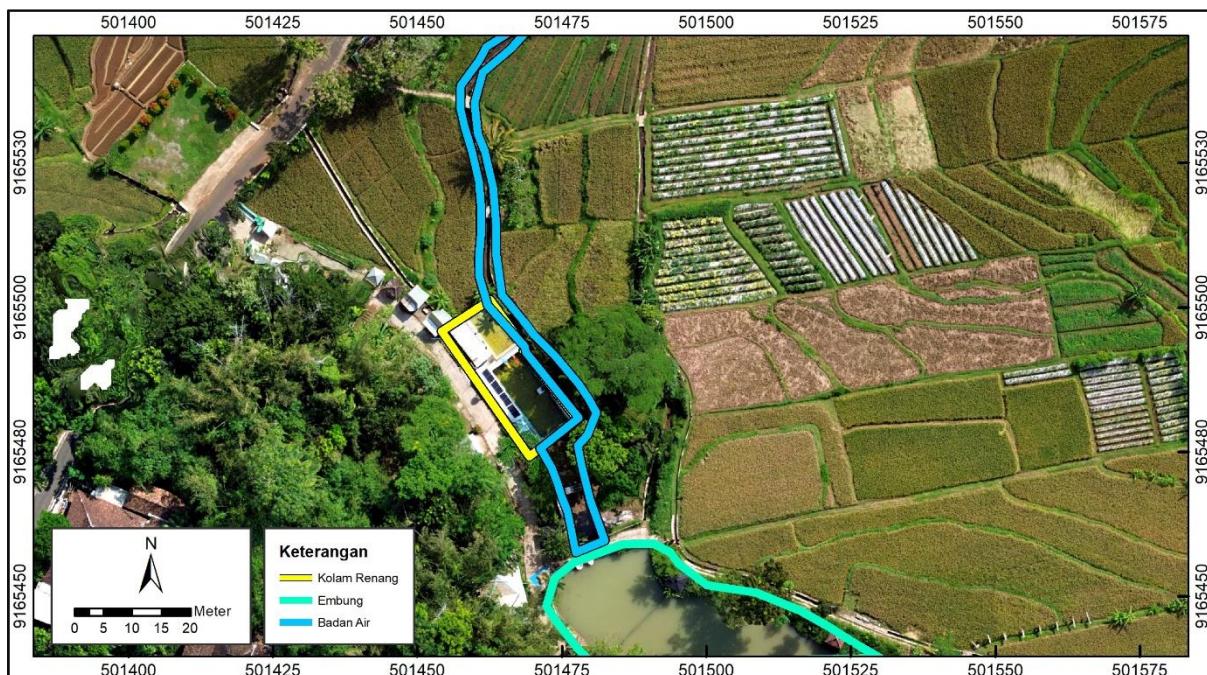
sungai (Gambar 7) meningkatkan potensi bencananya. Bangunan yang fondasinya bersentuhan dengan air mengalir secara terus menerus akan menjadi tidak stabil karena erosi (Agyarko, 2012). Pada lokasi terlihat arus sungai telah mengikis tanah di bagian bawah kolam renang (Gambar 8). Pada jalan di sisi barat daya kolam renang juga telah mengalami retakan (Gambar 9). Dari data-data tersebut, dapat diinterpretasikan bahwa kolam renang telah bergerak dari posisi asal.

Gambar 7. Lokasi Kolam Renang di Badan Air

Selain kerusakan pada bangunan kolam renang, bangunan ini juga terpapar bahaya dari sumber lain. Jika terjadi kegagalan embung, maka kolam renang akan menjadi bangunan pertama yang terkena dampaknya. Menurut informasi dari kepala desa, kolam renang pada lokasi dulu sangat ramai dan diharapkan akan ramai kembali saat dibuka. Hal ini menjadikan risiko bencana pada area kolam renang menjadi sangat tinggi.

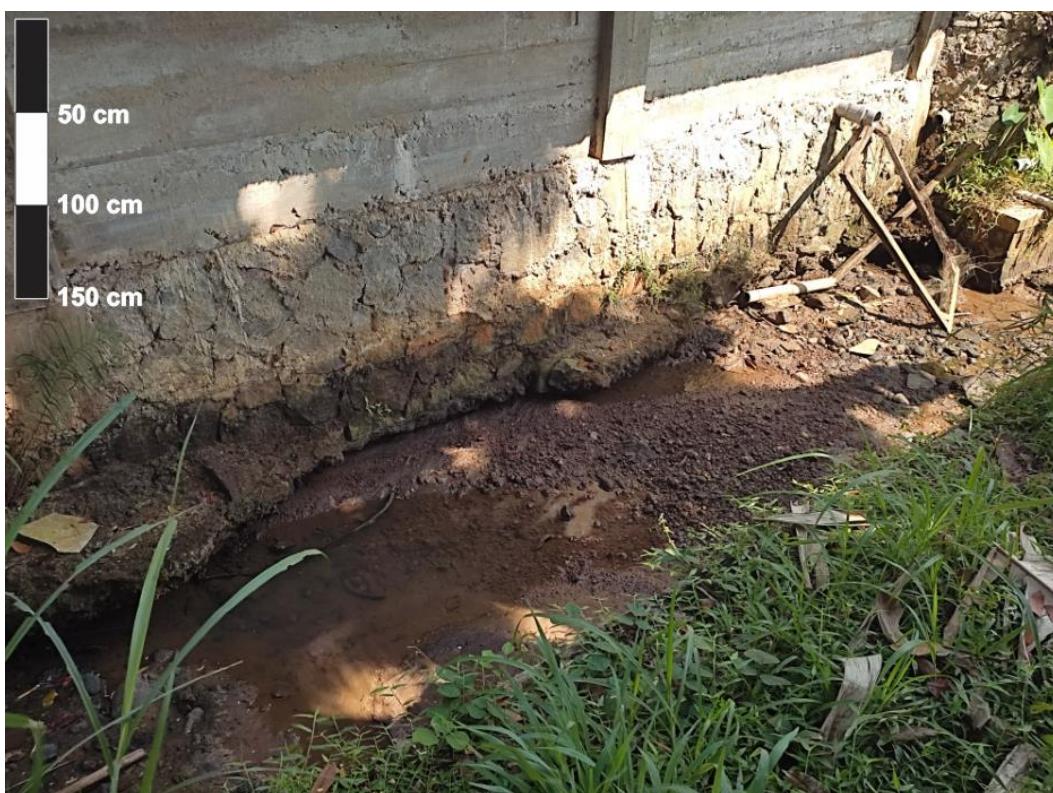
Gambar 8. Erosi pada Fondasi Kolam Renang.

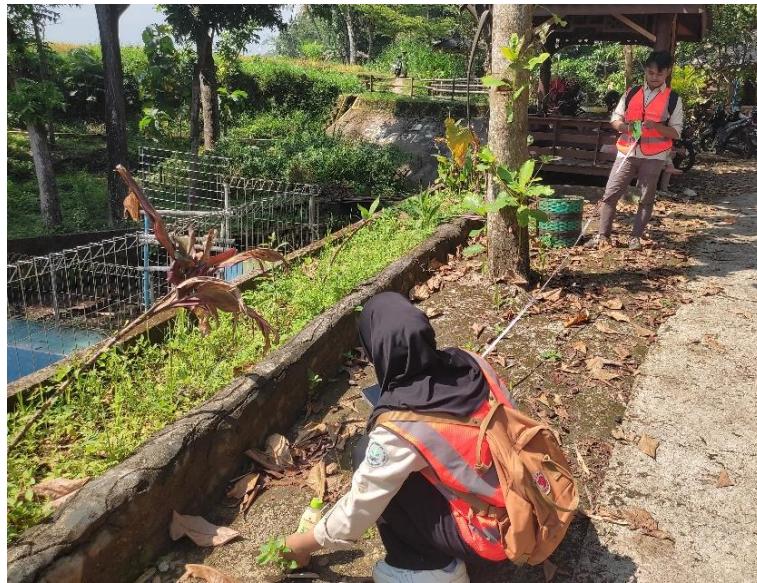
Gambar 9. Pengukuran Retakan di Samping Bangunan Kolam Renang

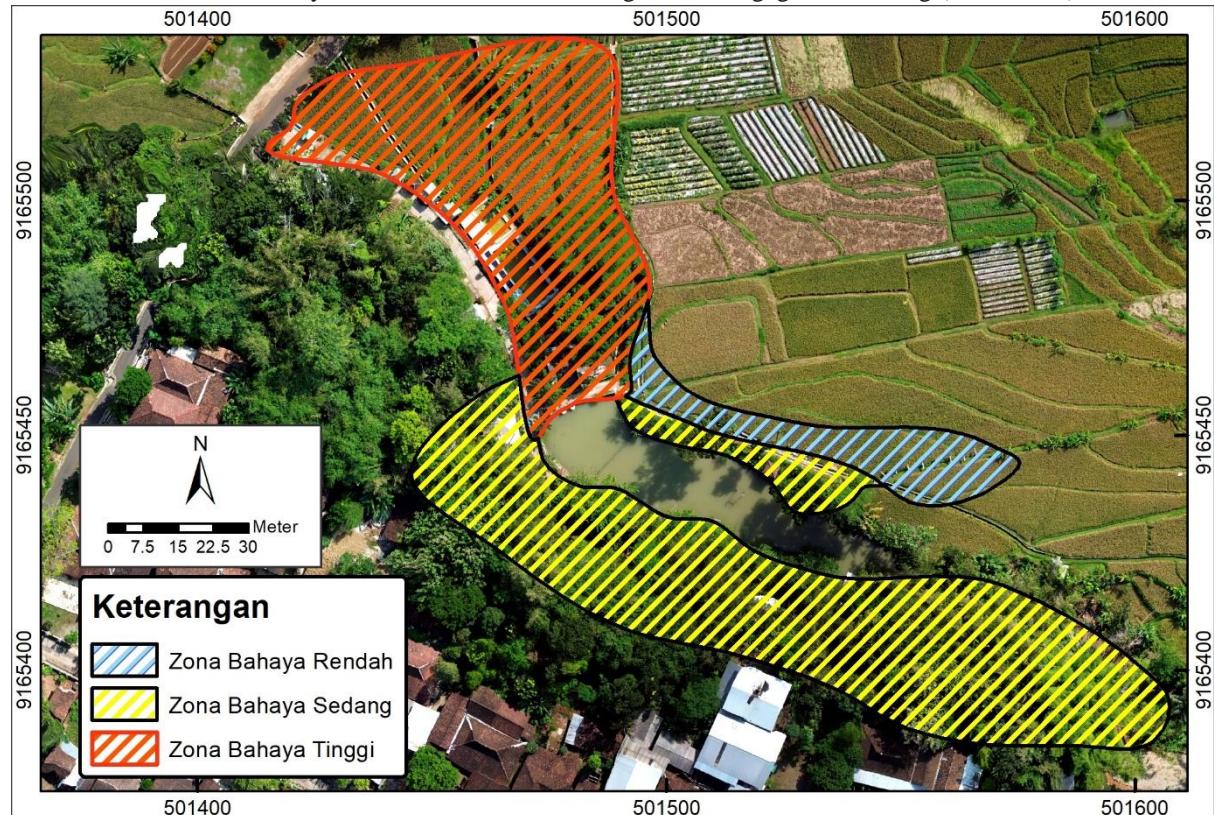
Berdasarkan data primer dan potensi bahaya yang dikumpulkan, didapatkan bahaya yang mengancam pada lokasi penelitian adalah tanah longsor dan kegagalan embung. Maka Peta zona bahaya pada Embung Setumpeng yang dihasilkan adalah Peta Bahaya Multi Bencana Tanah Longsor dan Kegagalan Embung (Gambar 10).

Gambar 10. Peta Zona Bahaya Lokasi Penelitian

Potensi bahaya yang paling utama dan paling besar adalah kegagalan embung. Secara dampak dan mekanisme, kegagalan embung memiliki karakteristik yang sama dengan banjir bandang. Oleh karena itu, wilayah di hilir embung yang dibatasi oleh topografi di kanan kirinya menjadi zona bahaya tinggi (Gambar 10). Ketika terjadi kegagalan embung, volume air yang tinggi akan bergerak dengan cepat dalam waktu singkat sehingga energi yang dihasilkan sangat besar dan membawa kerusakan yang parah (Ahmadalipour & Moradkhani, 2019; Terti et al., 2015). Hal ini menjadikan tingkat bahaya bencana kegagalan embung pada lokasi penelitian menjadi sangat tinggi. Bukan hanya kolam renang, sawah yang berada di topografi relatif lebih rendah di hilir embung juga memiliki potensi bahaya tinggi. Jika terjadi hujan ekstrem, kenaikan air embung secara drastis, atau telah ada tanda-tanda kegagalan embung seperti retakan yang membesar atau pergerakan tubuh embung (Duan et al., 2024), zona merah harus dihindari. Tidak disarankan untuk membangun fasilitas wisata pada zona merah. Jika tetap akan diberdayakan sebagai fasilitas wisata, maka pengawasan terhadap bahaya dan kondisi embung harus sangat ketat. Zona kuning berada di selatan embung dan tebing embung di sisi utara sungai (Gambar 10). Bahaya yang mengancam pada zona kuning adalah gerakan tanah atau tanah longsor dengan skala kecil. Karena skala yang kecil, maka bahaya yang ditimbulkan relatif lebih rendah dibandingkan bahaya yang diakibatkan oleh kegagalan embung. Area ini cocok dikembangkan untuk area wisata dengan memberlakukan pengawasan terhadap pergerakan tanah dan juga curah hujan. Pastikan retakan tidak dibiarkan terbuka dan pasang bambu atau pipa pada tebing untuk mengalirkan air yang menyerap ke tanah keluar. Dengan air yang menyerap dialirkan keluar, gaya kohesi tanah akan terjaga. Selain itu, lereng tidak akan mendapatkan beban tambahan dari kandungan airnya (Mukhlisin & Aziz, 2016; Urciuoli & Pirone, 2013). Dengan metode ini, bahaya tanah longsor dapat dikurangi. Terakhir adalah zona biru yang berada di sisi utara embung dan berjarak 1 meter dari tebing embung (Gambar 10). Pada zona ini tidak ditemukan adanya retakan dan tidak pula berada pada jalur aliran air jika terjadi kegagalan embung. Zona ini merupakan zona yang paling aman dibandingkan zona yang lainnya. Jika ingin dilakukan pengembangan, zona ini lebih cocok untuk pembangunan. Namun karena zona biru adalah sawah, perlu perkuatan fondasi dan perlakuan tanah yang tepat untuk mencegah kemunculan bencana baru, yaitu kegagalan fondasi. Penelitian potensi bencana pada area wisata Embung Setumpeng yang dilakukan memiliki kontribusi dalam mewujudkan SDG 11 kota dan pemukiman yang berkelanjutan karena mampu menghasilkan wisata yang aman, inklusif, dan tangguh terhadap bencana. Selain itu, penelitian ini juga berkontribusi dalam mewujudkan SDG 13 karena menanggulangi bencana yang mungkin terjadi karena perubahan iklim.

Berdasarkan survei lapangan yang dilakukan pada Embung Setumpeng, Desa Gentungan, Kecamatan Mojogedang, Kabupaten Karanganyar, zona bahaya dapat dibagi menjadi 3. Zona bahaya tinggi berada di hilir embung mengarah ke sisi barat laut. Tidak disarankan untuk menjadikan tempat ini sebagai wahana wisata. Apabila zona bahaya tinggi dikembangkan, diperlukan sistem pengawasan yang ketat dan pembatasan akses. Zona bahaya sedang berada di sisi selatan embung masih dapat dimanfaatkan untuk wahana wisata dengan beberapa tindakan penanggulangan seperti pemasangan sistem peringatan dini, pembatasan kapasitas pengunjung, atau pembuatan jalur evakuasi. Zona bahaya rendah berada di sisi utara dan timur laut kawasan wisata. Namun jika zona bahaya rendah dikembangkan menjadi wahana wisata juga, perlu ada inspeksi fondasi dan pengelolaan vegetasi lereng.

Rencana Pemerintah Desa Gentungan untuk mengaktifkan kembali Embung Setumpeng sebagai wahana wisata sebaiknya disertai beberapa langkah penanggulangan. Beberapa langkah penanggulangan yang dapat ditempuh desa adalah larangan didirikannya bangunan permanen di zona merah, pengaturan pemanfaatan ruang di area sekitar embung, penyusunan prosedur tanggap darurat, atau pemasangan sistem peringatan dini bahaya. Saran untuk penelitian selanjutnya adalah melakukan analisis data dukung dan daya tampung lahan berdasarkan karakteristik fisik tanah dan batuannya. Dengan penelitian zona bahaya yang dilakukan, SDG 11 dan SDG 13 dapat tercapai karena wisata Embung Setumpeng bisa menjadi wisata yang aman dan tangguh bencana serta menanggulangi perubahan iklim.
