Pengendalian Erosi pada Disposal Timur PT X Desa Lebak Budi Kecamatan Merapi Barat, Kabupaten Lahat

^{1,2,3,4)}Universitas Pembangunan Nasional “Veteran” Yogyakarta/ Jurusan Teknik Lingkungan

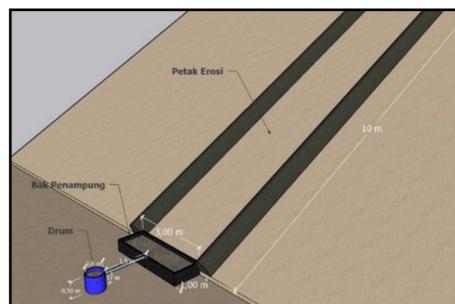
Gambar 1. Desain Petak Erosi

Penelitian ini dilakukan dengan survei dan pemetaan lapangan untuk mengetahui kondisi lapangan secara langsung yang selanjutnya diolah menggunakan pada tahap studio. Survei dan pengamatan lapangan dilakukan dengan pengamatan kondisi eksisting dan pemasangan petak pengukuran erosi pada kedua lereng yang memiliki kemiringan berbeda yaitu 30° dan 18° . Pengukuran erosi menggunakan metode petak kecil erosi merupakan metode pengambilan data laju erosi yang dilakukan menurut Arsyad, 2010, dengan pengukuran secara langsung membuat petak atau plot erosi guna menampung erosi untuk diketahui besar material erosi berupa agregat yang dihubungkan dengan drum untuk mengukur aliran permukaan pada setiap kejadian hujan. Petak erosi berukuran 3m x 10m yang dihubungkan dengan drum penampung aliran limpasan untuk mengetahui konsentrasi sedimen dan volume aliran limpasan selama kejadian hujan yang dapat dilihat pada Gambar 1.

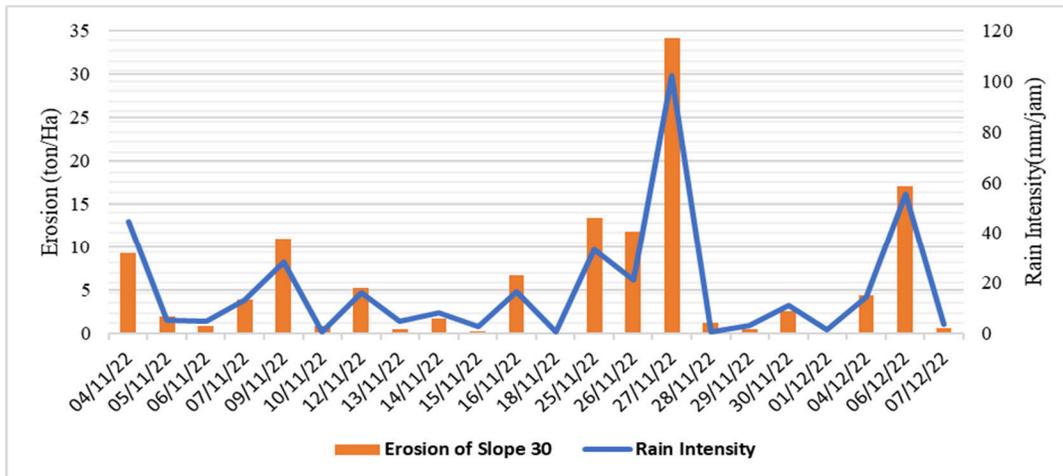
Gambar 2. Perbandingan Laju Erosi dengan Intensitas Hujan pada Kemiringan Lereng 30°

Grafik pada Gambar 2 menunjukkan hasil perhitungan erosi pada lereng dengan kemiringan 30°. Laju erosi terbesar terjadi pada kejadian hujan tanggal 27 November 2022 dengan nilai prediksi laju erosi sebesar 34.12 ton/ha. Pada kejadian hujan ini merupakan intensitas hujan terbesar selama pengamatan dan pengambilan data. Hujan yang turun dalam kurun waktu berturut-turut menyebabkan tanah yang jenuh sehingga tertransportasi menjadi suspensi sedimen yang terangkut oleh aliran limpasan. Hal ini berbeda dengan 18 November 2022 yang tidak ditemukan sedimen yang terbawa dan tidak adanya air yang tertampung pada drum sehingga dapat diketahui bahwa pada kejadian hujan tersebut dengan intensitas 0.6 mm/jam tidak menyebabkan perubahan pada agregat tanah sedangkan pada 10 November 2022 dengan intensitas 0.8 mm/jam menghasilkan nilai erosi 0.85 ton/ha. Kejadian hujan 10 November 2022 tetap ditemukan adanya sedimen yang tertampung sehingga dapat diketahui bahwa adanya agregat yang terbawa oleh aliran limpasan. Hal tersebut disebabkan karena hujan yang terjadi secara berturut-turut menyebabkan kondisi tanah yang basah sehingga agregat bersifat tidak stabil dan mudah terbawa aliran hujan walaupun intensitas hujan yang terjadi kecil.

Berdasarkan perhitungan dapat diketahui bahwa rata-rata prediksi nilai erosi yang terjadi pada lereng dengan kemiringan 30° sebesar 5.82 ton/ha. Faktor kemiringan lereng menyebabkan laju erosi yang besar karena dapat menyebabkan limpasan air permukaan yang besar. Hal ini sejalan dengan pernyataan Yulina dkk. (2015), bahwa terdapat hubungan searah antara kemiringan lereng dengan laju erosi dimana laju erosi akan semakin besar pada lereng yang semakin curam karena material penyusunnya yang tidak resisten terhadap erosi. Besar erosi pada lereng dengan kemiringan lereng 30° juga dapat disebabkan adanya faktor pemicu erosi lainnya salah satunya adalah tidak adanya tutupan vegetasi yang dapat mengikat agregat material tanah sehingga lebih resisten terhadap aliran limpasan dan energi kinetik yang disebabkan oleh hujan. Energi kinetik yang berasal dari curah hujan akan dengan mudah menghancurkan agregat material penutup (*overburden*) yang memiliki karakteristik tekstur tanah geluh pasir (*sandy loam*) yang didominasi oleh fraksi pasir sehingga akan terbawa menuju dataran yang lebih rendah

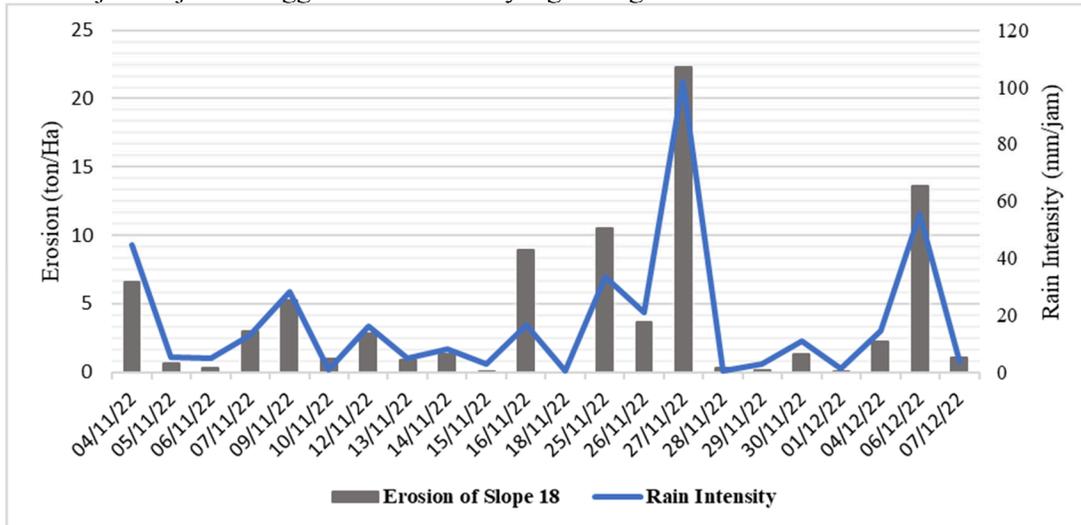
Gambar 3. Hasil Prediksi Erosi

menyebabkan beragam hasil prediksi erosi pada Gambar 3. Dalam rentang waktu penelitian 4 November 2022 hingga 10 November 2022 mengalami hujan yang berturut namun dengan intensitas yang tidak terlalu besar sehingga hal tersebut dapat mengakibatkan kondisi lereng yang basah. Besar erosi tanggal 18 November 2022 tidak dapat teridentifikasi karena tidak ditemukan sedimen yang tertampung pada kejadian hujan tersebut, sehingga dapat diketahui dengan intensitas hujan 0.6 mm/jam tidak membawa suspensi melalui aliran permukaan. Hal tersebut juga dapat disebabkan karena hari sebelumnya yaitu 17 November 2022 tidak terjadi hujan sehingga keadaan tanah yang kering.

Tercatat hujan tertinggi selama pengamatan terjadi pada 27 November 2022 dengan intensitas 102 mm/jam menyebabkan konsentrasi sedimen sebesar 703.5 gr/L dan prediksi erosi adalah 22.33 ton/ha. Kondisi lereng yang memiliki kandungan lempung akan lebih mudah terangkut oleh aliran permukaan dalam keadaan basah. Fraksi lempung dalam keadaan basah memiliki permeabilitas yang rendah karena mengembang sehingga tidak tersedia ruang antar pori. lereng 18° memiliki tekstur geluh lempung pasir (sandy clay loam) dengan kandungan lempung lebih besar dibandingkan fraksi yang lain dengan nilai persentase 32.819%, sehingga apabila dalam keadaan kering tanah akan mudah menyerap air limpasan sedangkan pada kondisi basah tanah yang sudah menyerap air mengembang sehingga agregat tanah tidak stabil. Kondisi tekstur tanah yang memiliki kandungan lempung ditemukan erosi yang cukup besar pada kejadian hujan yang berurutan selama sehari-hari, contohnya pada studi kasus kejadian hujan 13 November 2022 nilai laju erosi pada lereng 18° lebih besar dibandingkan lereng 30° disebabkan pada hari sebelumnya terjadi hujan selama sehari-hari sehingga tanah tidak mampu untuk menyerap air lebih banyak sehingga air hujan berakhir menjadi aliran permukaan yang membawa material sedimen. Dari seluruh perhitungan didapatkan rata-rata nilai erosi pada lereng 18° sebesar 3.90 ton/ha.

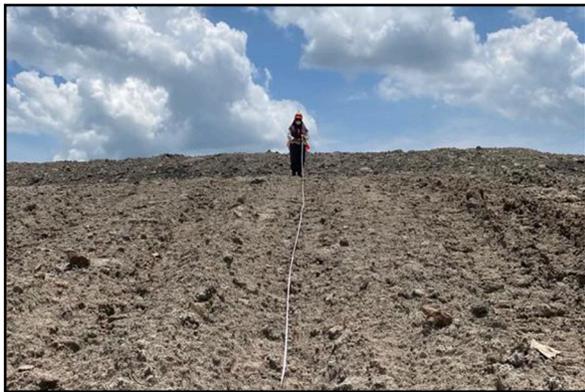
Gambar 5. Kondisi Aktual Disposal Timuer sebelum Perbaikan Geometri

Pengamatan kondisi disposal PT X menunjukkan bahwa kemiringan lereng dan panjang lereng pada Disposal Timur memiliki geometri yang tidak seragam untuk area timbunan material penutup (*overburden*). Berubahnya kemiringan lereng menjadi tidak teratur dapat disebabkan oleh aliran limpasan permukaan yang menyebabkan terkikisnya agregat pada material timbunan sehingga teresimentasi di bawah lereng yang menyebabkan semakin panjang lereng disposal karena sedimen yang menumpuk. Adanya pengaruh panjang lereng dan perbedaan geometri ini dapat menyebabkan erosi yang semakin tinggi disebabkan air hujan yang terakumulasi menjadi aliran permukaan mengalir pada luasan yang semakin besar. Untuk mengurangi risiko erosi yang terjadi pada timbunan Disposal Timur, maka perlu dilakukan perencanaan untuk memperbaiki geometri lereng yang tercantum pada Gambar 6.

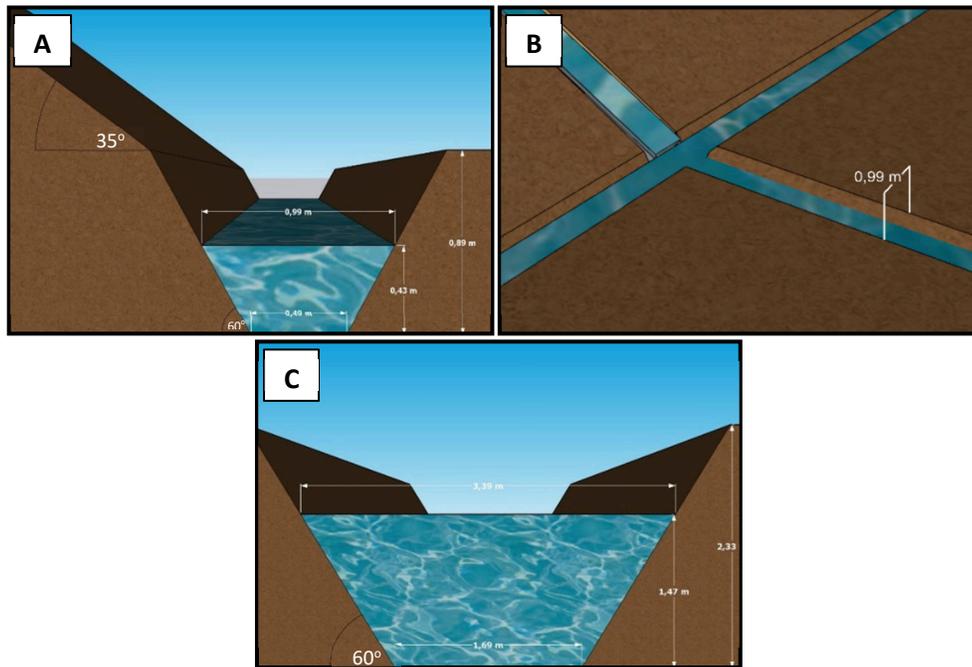
Gambar 7. Dimensi Saluran

(KPL) sehingga dapat dilakukan pengelolaan lanjutan terhadap aliran limpasan yang tertampung. Letak saluran teras akan ditempatkan tiap jenjang (*bench*) pada setiap bawah lereng guna menampung air limpasan dari lereng. Dimensi saluran dibuat dengan memperhitungkan aliran limpasan luasan lereng tersebut dan curah hujan maksimum. Pembuatan saluran pada tiap jenjang ini dilakukan untuk memperkecil luasan permukaan aliran limpasan karena aliran limpasan tersebut akan tertampung pada saluran teras masing-masing jenjang. Dimensi saluran ditampilkan pada Gambar 7.

Hasil perhitungan debit tersebut digunakan untuk menghitung dimensi tiap saluran menggunakan rumus *mannings* sehingga diperoleh hasil dimensi saluran. Kedua saluran tersebut dirancang dengan berbentuk trapesium yang memiliki kemiringan dinding saluran 60°. Menurut Suripin (2004), pembuatan saluran berbentuk trapesium dengan kemiringan dinding saluran 60° memiliki kelebihan yaitu pada saluran trapesium relatif lebih mudah dalam pembuatan serta perawatannya. Saluran trapesium dinilai paling efisien untuk menampung dan mengalirkan debit dalam jumlah besar sehingga cocok digunakan pada daerah dengan intensitas hujan yang tinggi.
