## Perencanaan Teknik Reklamasi Lahan Tambang Kalsilutit pada Tambang Rakyat di Dusun Pengkol, Kecamatan Nglipar, Kabupaten Gunungkidul, DIY

### ABSTRAK

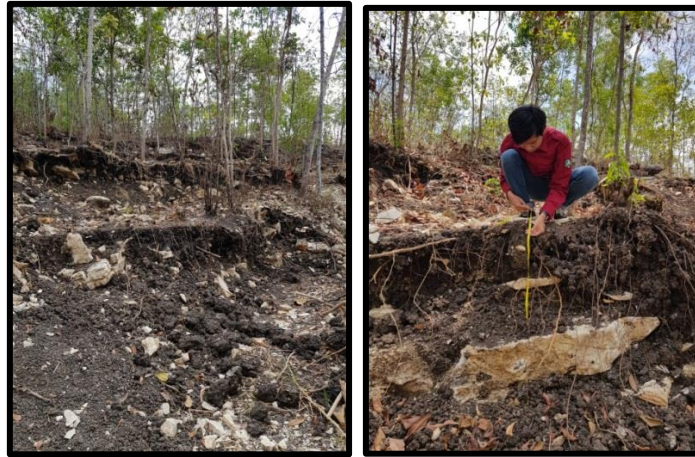
**Gambar 4.** Kondisi Tanah Pucuk di Lokasi Penelitian  
(Foto Penulis, September 2019)

Hasil pengukuran tingkat kerusakan lahan di lokasi penelitian menunjukkan kerusakan lahan kelas buruk meliputi parameter pengembalian tanah pucuk, batas kemiringan tebing galian dan tinggi dinding galian. Berdasarkan hasil pengamatan dan pengukuran tanah pucuk yang ada daerah penambangan. Tanah pucuk yang berada di daerah penambangan sangat tipis dengan ketebalan kurang dari 30 cm hal ini dikarenakan jenis tanah yang berada di daerah tersebut termasuk dalam tanah yang muda dan tidak nampak perkembangan tanah yang besar di lokasi penelitian. Kegiatan penambangan yang secara tradisional menyebabkan tanah pucuk yang ada juga ikut terangkut dan terbuang dalam proses penambangan bahan galian serta tidak adanya upaya untuk mengelola tanah pucuk untuk keperluan pasca tambang yang membuat tingkat kehilangan volume tanah pucuk akan semakin besar. Kondisi tanah pucuk dapat dilihat pada **Gambar 4**.

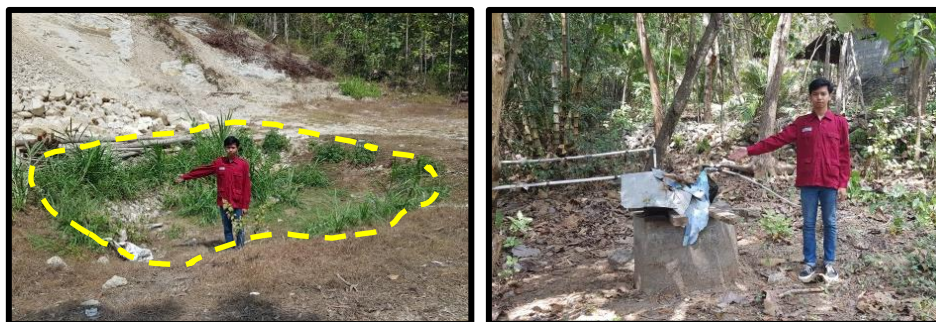
**Gambar 10.** (a) Lubang Galian Tambang (b) Sumur Gali dengan Kedalaman 8 Meter  
 (Foto Penulis, Juli 2019)

Tingkat kerusakan lahan kelas baik dengan parameter kedalaman lubang galian. Berdasarkan hasil pengukuran di lapangan terdapat lubang dasar galian hasil dari aktivitas penambangan dengan kedalaman hingga 1 meter yang sudah mulai ditumbuhi tanaman liar di dalam lubang galian tersebut serta terdapat sumur gali milik warga dengan kedalaman sumur gali mencapai 8 meter. Sehingga jika dibandingkan kedalaman lubang dasar galian dengan ketinggian muka air tanah memiliki kategori baik dengan batas kedalaman galian lebih dari 1m diatas muka air tanah tertinggi. Kenampakan lubang galian dan sumur gali dapat dilihat pada **Gambar 10**.

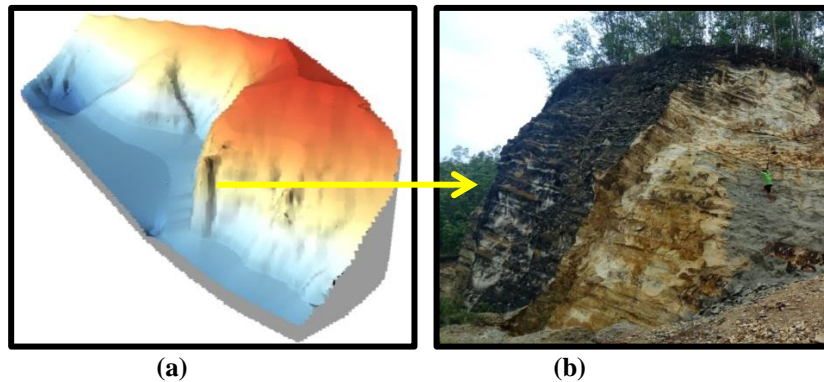
**Gambar 12.** (a) Penampang 3D Area Tambang (b) Gambaran Kondisi Eksisting di Lapangan  
(Foto Penulis, Juli 2019)

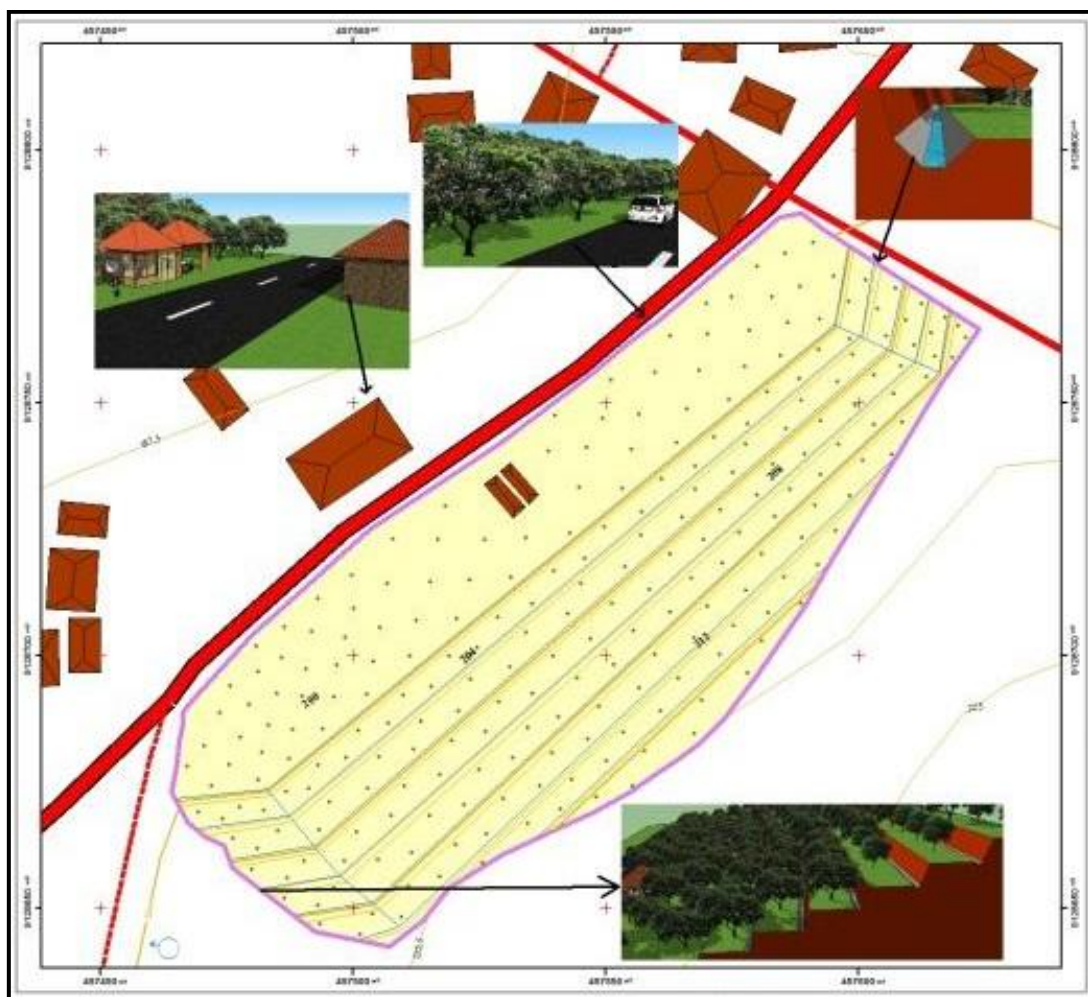
**Gambar 16** *Design* Perkebunan Mangga  
Sumber: Koleksi Pribadi, Juli 2019

*Design* perkebunan mangga di buat berdasarkan kondisi eksisting dilapangan dengan memperhatikan faktor ketebalan dan ketersediaan tanah pucuk di lapangan jenis vegetasi yang terdapat di lokasi penelitian, bangunan permanen dan semi permanen yang terdapat di area penambangan, serta keadaan geometri lereng yang berubah akibat kegiatan penambangan. Arah reklamasi untuk peruntukan perkebunan mangga dapat dilihat pada **Gambar 16**.
