## **Analisis Korosi pada *Filter Feed Pump* Studi Kasus pada *Wastewater Treatment Plant***

Penelitian ini membahas mengenai korosi pada *filter feed pump* yang terinstal pada *wastewater treatment plant*.

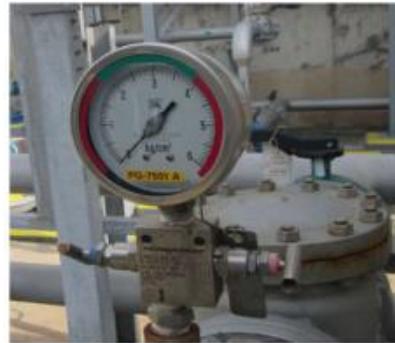
*Filter feed pump* beroperasi pada head 27,6 m dan temperatur 35 °C. Adapun Tekanan operasi *filter feed pump* di sisi *suction* pada saat beroperasi sebesar 0 kg/cm<sup>2</sup> sebagaimana terlihat

pada Gambar 2. Hal ini mengindikasikan bahwa *static pressure* air tidak memberikan tambahan tekanan pada sisi *suction* pompa. Selain itu, dimungkinkan terdapat cacat geometri pada sisi *suction* yang memungkinkan hal tersebut terjadi.

Gambar 2 Tekanan operasi filter feed pump di sisi *suction* pada saat beroperasi  
Sumber: (IKPT 2017)

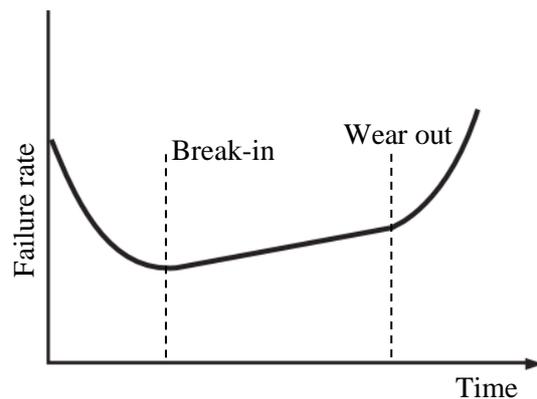
Perawatan peralatan mekanikal seperti pompa, terutama yang masih baru harus dilakukan secara lebih intensif karena memiliki *failure rate* yang tinggi sebagaimana diilustrasikan pada Gambar 6. Kegagalan korosi yang terjadi pada *filter feed pump* merupakan kesalahan perawatan, yaitu pompa yang baru saja dipasang, tidak dilakukan *predictive maintenance* seperti pengecekan secara periodik sehingga operator tidak mampu menemukan ketidaknormalan pada pompa tersebut sedini mungkin untuk dilakukan tindakan *repair* atau penggantian secara tepat.

Gambar 6 Lubang pada *casing* pompa di sisi *suction* pompa
