## Pemantauan Kondisi Fisik Bendungan Sermo Bertipe Beton Melalui Model Tiga Dimensi Menggunakan *Unmanned Aerial Vehicle (UAV)*

### ***Monitoring Physical Condition of Sermo Concrete-Type Dam Through Three-Dimensional Modeling Using Unmanned Aerial Vehicle (UAV)***

Tiara Alda Megapratwi<sup>1\*</sup>, Maulana Yudinugroho<sup>1</sup>, dan Rofika Dyah Maharani<sup>2</sup>

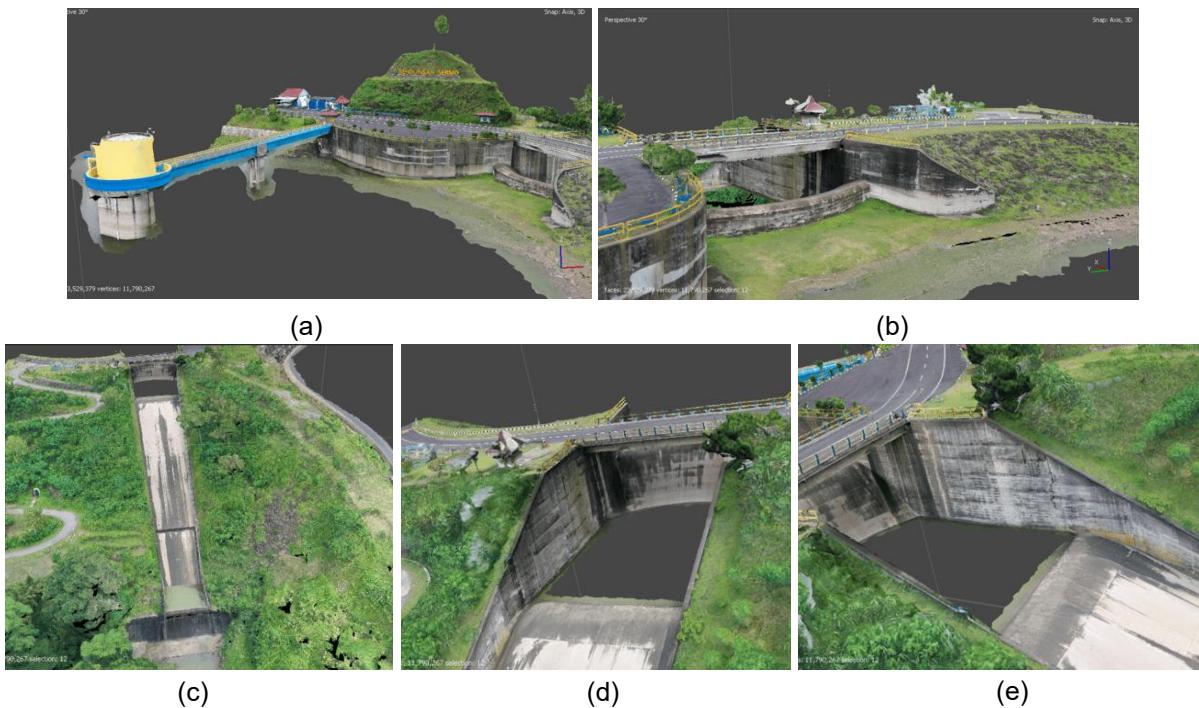
**Gambar 6.** Model 3D (a) Menara *Intake* dan Sisi Utara DPT (b) Sisi Barat DPT (c) *Spillway* (d) Sisi Timur (e) Sisi Barat

Model tiga dimensi Bendungan Sermo yang dihasilkan menggunakan wahana UAV dan pengolahan foto udara merepresentasikan kenampakan bendungan secara detail. Pemodelan ini bertujuan untuk mengidentifikasi kerusakan secara visual berdasarkan tampilan model 3D. Hasilnya menunjukkan bahwa sebagian besar permukaan bendungan mampu menampilkan fitur-fitur penting yang diperlukan untuk mendeteksi potensi kerusakan, sebagaimana terlihat pada gambar hasil pemodelan di Gambar 6.

Namun demikian, pada model tiga dimensi masih terdapat objek yang berlubang atau tidak terbentuk dengan baik. Kondisi ini kemungkinan besar disebabkan oleh kurangnya cakupan foto pada area yang kurang dapat dijangkau oleh UAV saat pengambilan foto, khususnya pada bagian hilir *spillway* atau bagian kolam olak dengan perbandingan tampilan kondisi objek di lapangan.
