Rancangan Ulang Lereng *Low Wall* Berdasarkan Analisis Balik Pada *Pit 1* di PT Banjar Bumi Persada, Banjar, Kalimantan Selatan

Redesign Of The Low Wall Slope Based On Back Analysis At Pit 1, PT Banjar Bumi Persada, Banjar, South Kalimantan

Misba Gosin^{1*}, Bagus Wiyono¹, Barlian Dwinagara¹, Shenny Linggasari¹, Indun Titisariwati¹

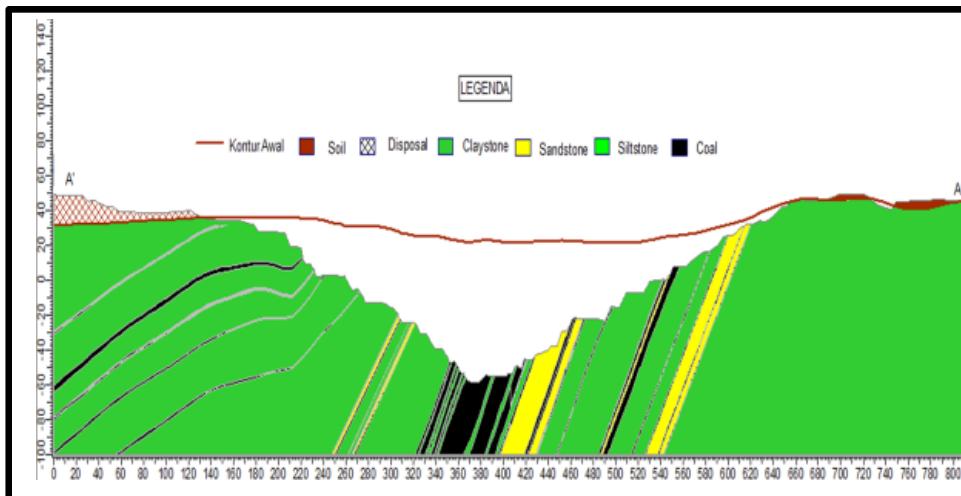
Gambar 3. Model penampang geologi *section A-A'*

Pada Pit 1 terdapat 10 lubang bor geoteknik dengan kedalaman bervariasi antara 40,54-81,05 m. Suatu pemodelan geologi dibutuhkan untuk dasar analisa stabilitas lereng yang digunakan untuk mengetahui kondisi di bawah permukaan. Data log bor yang digunakan dalam penelitian ini diambil dari letak titik bor terdekat dengan *section*. Litologi pada Pit 1 terbagi menjadi 4 lapisan utama yaitu lapisan batu lempung (*claystone*), batupasir (*sandstone*), batulanau (*siltstone*) dan batubara (*coal*). Interpolasi perlapisan dan ketebalan litologi pada *section A-A'* didapatkan dari pengolahan lubang bor geoteknik dengan kode GT 002, GT 002A dan GT 002B dengan data pilot BB 77 dan BB 75 dengan variasi kedalaman coring 75 -76,15 m. Material penyusun lereng *low wall* terdiri dari *coal seam* 39 L, 39 U, 40, 41, 42, 43, 44, 45, 46, 47 L, 47 U, 48, 49 dan *interburden* berupa *claystone*, *sandstone* dan *siltstone* dengan ketebalan bervariasi antara 0,5 -20 m. Berdasarkan data rata-rata kemiringan litologi di *low wall*, dip di Pit 1 adalah 50°. Detail dari hasil penggambaran stratigrafi pada *section A-A'* dapat dilihat pada Gambar 3. Dominasi material yang terdapat pada lereng *low wall* yaitu *claystone*.

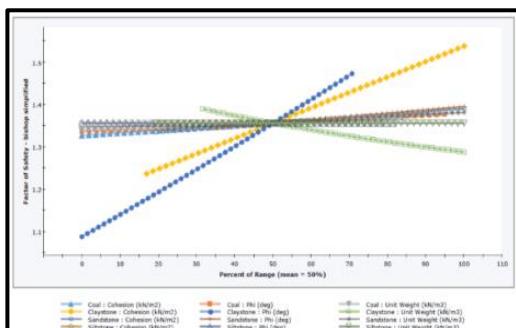
Gambar 13. Analisis sensitivitas material terhadap nilai FK

Analisis sensitivitas juga dilakukan untuk mengetahui parameter nilai *material properties* dari batuan penyusun lereng yang paling berpengaruh menentukan nilai FK. Berdasarkan dari hasil analisis sensitivitas dapat dilihat dari grafik sensitivitas Gambar 13 bahwa parameter batuan penyusun lereng yang paling berpengaruh adalah nilai dari kohesi dan sudut gesek dalam lapisan *claystone*. Hal ini dapat dilihat pada garis yang menunjukkan kohesi dan sudut gesek dalam *claystone* terlihat lebih miring daripada garis yang lainnya, artinya perubahan dari nilai kohesi dan sudut gesek dalam akan berpengaruh secara signifikan terhadap nilai dari faktor keamanan. Selain itu, material *claystone* merupakan batuan yang paling mendominasi sebagai material penyusun lereng *low wall*. Oleh karena itu dalam analisis balik ini ditekankan pada nilai kohesi dan sudut gesek dalam *claystone*. Material *sandstone* yang mengalami longsor juga dilakukan simulasi, *sandstone* yang mengalami longsor merupakan *loose sandstone* (batupasir lepas) sehingga diasumsikan untuk nilai kekuatan batuannya menurun secara signifikan karena berupa material lepas.

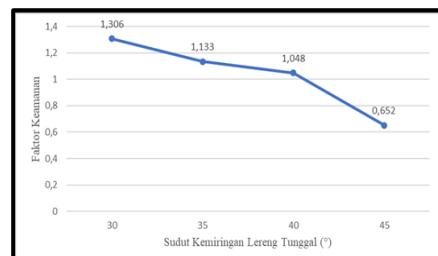
Gambar 14. Grafik hubungan sudut kemiringan lereng tunggal dengan nilai FK

Berdasarkan hasil komputasi lereng redesain didapatkan nilai FK pada Tabel 8, perubahan sudut kemiringan lereng tunggal menjadi 30° dalam kondisi MAT jenuh mengalami peningkatan faktor keamanan menjadi 1,306. Gambar 14 menunjukkan bahwa semakin besar sudut lereng tunggal maka semakin menurun nilai FK dan didapatkan FK yang sesuai dengan kriteria dapat diterima berada pada sudut kemiringan lereng tunggal 30°.

Berdasarkan Gambar 14-16 diperoleh geometri lereng dengan sudut lereng tunggal sebesar 30° , sudut lereng keseluruhan 18° dengan tinggi lereng keseluruhan 104 m dan kondisi muka air tanah jenuh diperoleh FK 1,306 dan nilai PoF sebesar 0%. Hal tersebut sesuai dengan kriteria penerimaan lereng yang dinyatakan aman dengan tingkat risiko tinggi apabila nilai FK $\geq 1,3$ dan PoF $\leq 5\%$. Usulan geometri desain lereng low wall dapat dilihat pada Gambar 17.

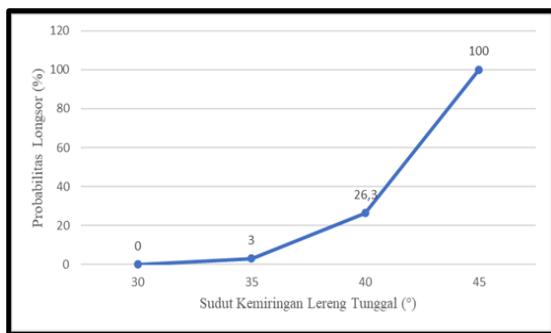
Gambar 15. Grafik hubungan sudut kemiringan tunggal dengan probabilitas longsor

Pada hasil analisis menunjukan nilai probabilitas longsor apabila semakin besar nilai probabilitas longsor maka lereng tersebut semakin tidak stabil dikarenakan kemungkinan terjadinya longsor pada lereng sangat besar. Pada lereng low wall dengan sudut lereng tunggal antara 30° - 45° dalam kondisi MAT jenuh dihasilkan nilai PoF Gambar 15 diperoleh untuk nilai PoF yang sesuai dengan kriteria ($\text{PoF} < 5\%$) berada pada sudut 30° yaitu 0 %.

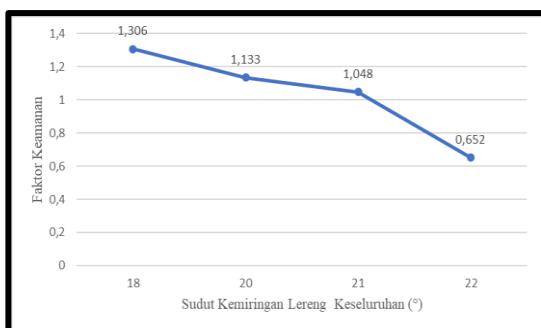
Gambar 16. Grafik hubungan sudut lereng keseluruhan dengan nilai FK

Apabila semakin besar nilai sudut kemiringan lereng keseluruhan maka lereng tersebut akan semakin tidak stabil dikarenakan kemungkinan terjadinya longsor pada lereng sangat besar. Pada lereng low wall dengan sudut lereng keseluruhan antara 18° - 21° dalam kondisi MAT jenuh seperti pada Gambar 16 diperoleh untuk nilai FK yang sesuai dengan kriteria ($FK \geq 1,3$) berada pada sudut lereng keseluruhan 18° yaitu $FK = 1,306$.
