Kajian Keselamatan Dan Kesehatan Kerja Pada Penambangan Batu Andesit Di PT. Mineral Daya Gemilang Kecamatan Girimulyo Kabupaten Kulon Progo Provinsi Daerah Istimewa Yogyakarta

Deri Indra Kristian^{1a}, Wawong Dwi Ratminah¹, Hartono¹

¹UPN “Veteran” Yogyakarta

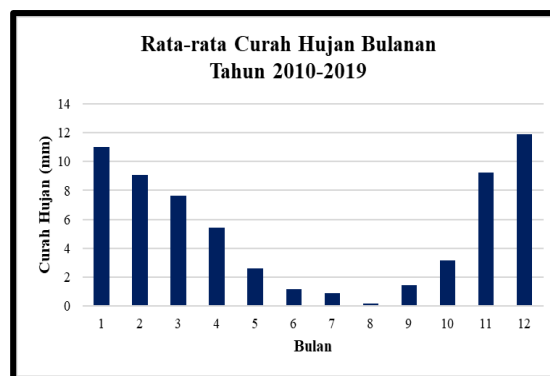
Gambar 2.2

Berdasarkan data curah hujan tahun 2010 – 2019 (Lampiran A), diperoleh jumlah rata-rata hujan pada bulan Oktober sampai bulan Maret sebesar 12,87hari/bulan dengan rata-rata curah hujan 8,68mm/bulan. Sedangkan pada bulan April sampai September jumlah rata-rata hari hujan sebesar 3,34hari/bulan dengan rata-rata curah hujan 1,95mm/bulan. Rata-rata curah hujan bulanan dan rata-rata hari hujan dapat dilihat pada grafik di bawah.

Data Curah Hujan Rata-Rata Tahun 2010-2019
